Fotografia 31 – Będzin kościół p. w. Świętej Trójcy, fragment ołtarza przed konserwacją. Widoczna dekoracja złożona z przetarciami i zaciekami z szelaku.

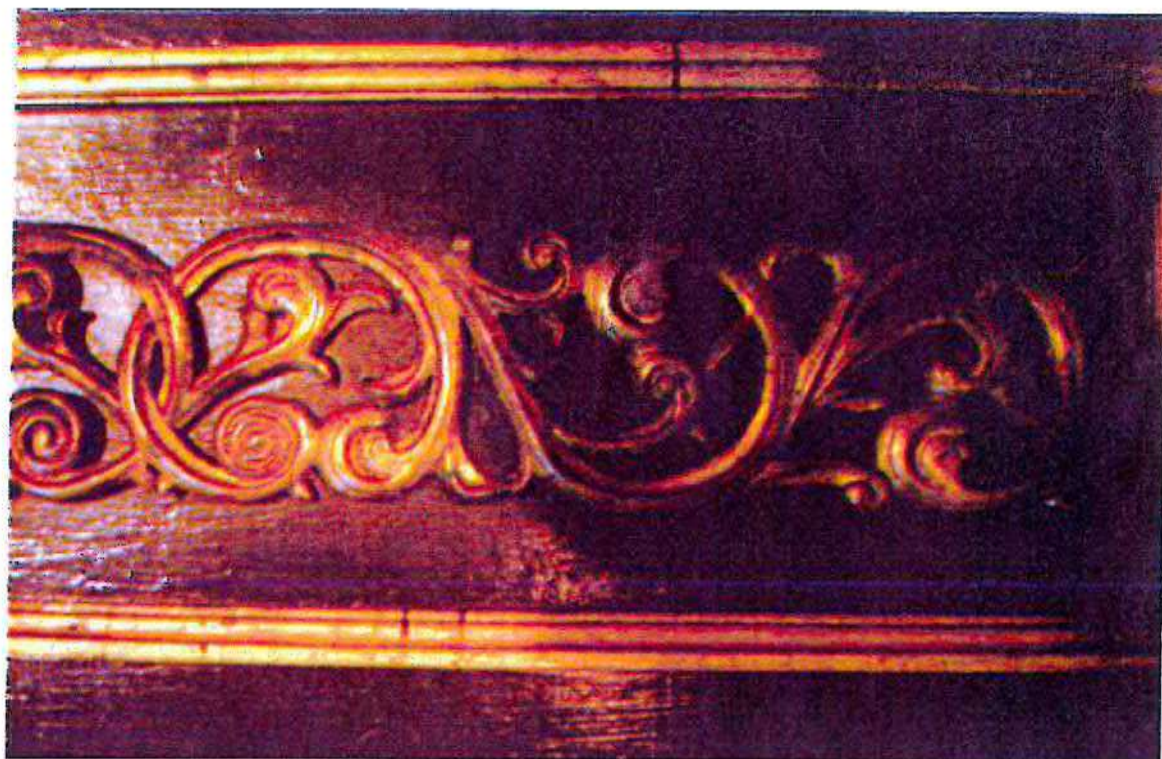
Fotografia 32 – Będzin kościół p. w. Świętej Trójcy, fragment ołtarza przed konserwacją. Widoczna dekoracja złożona z przetarciami i zaciekami z szelaku.

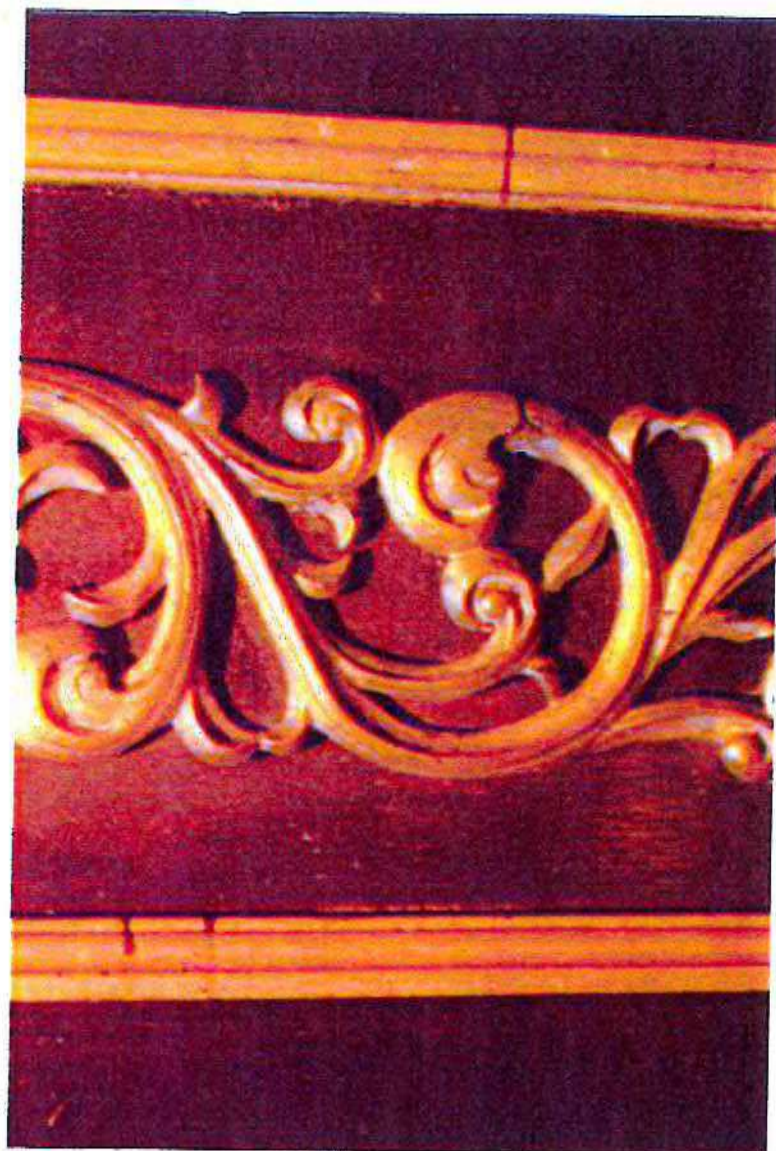
Fotografia 33 – Będzin kościół p. w. Świętej Trójcy, fragment ołtarza przed konserwacją. Widoczna dekoracja złożona z przetarciami i zaciekami z szelaku.

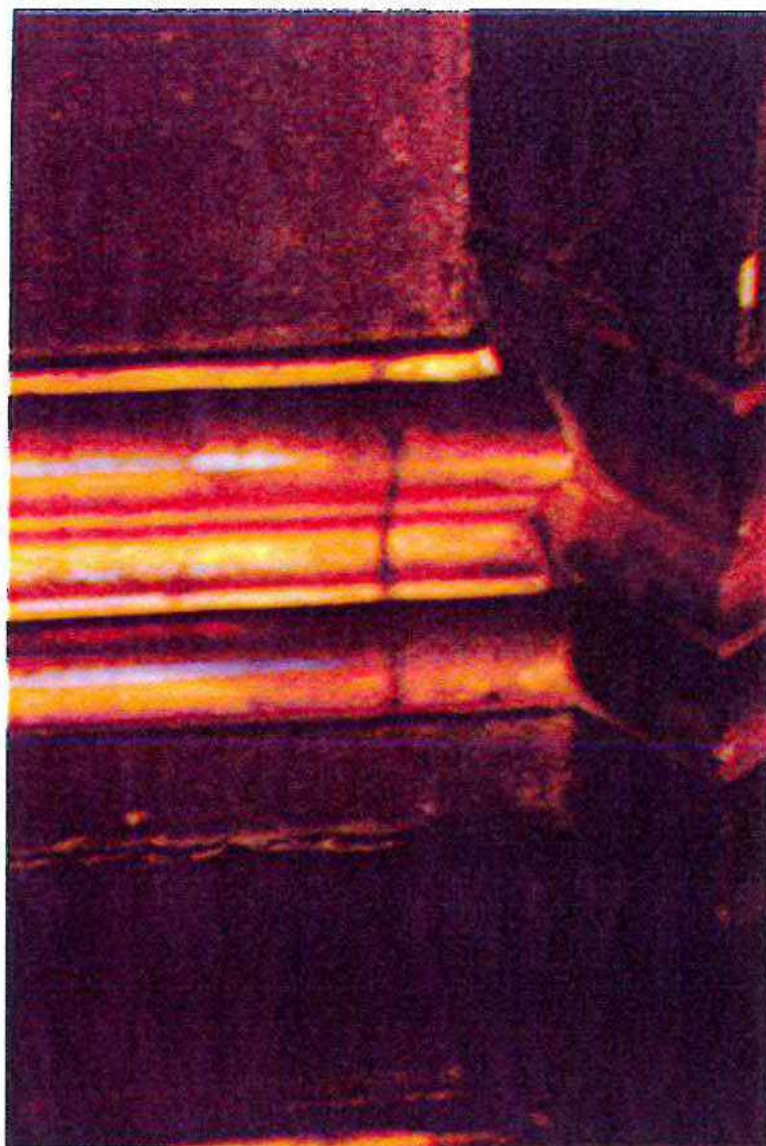
Fotografia 34 – Będzin kościół p. w. Świętej Trójcy, fragment ołtarza przed konserwacją. Widoczny zaciek na złoconym gzymsowaniu i przetarcia złota.

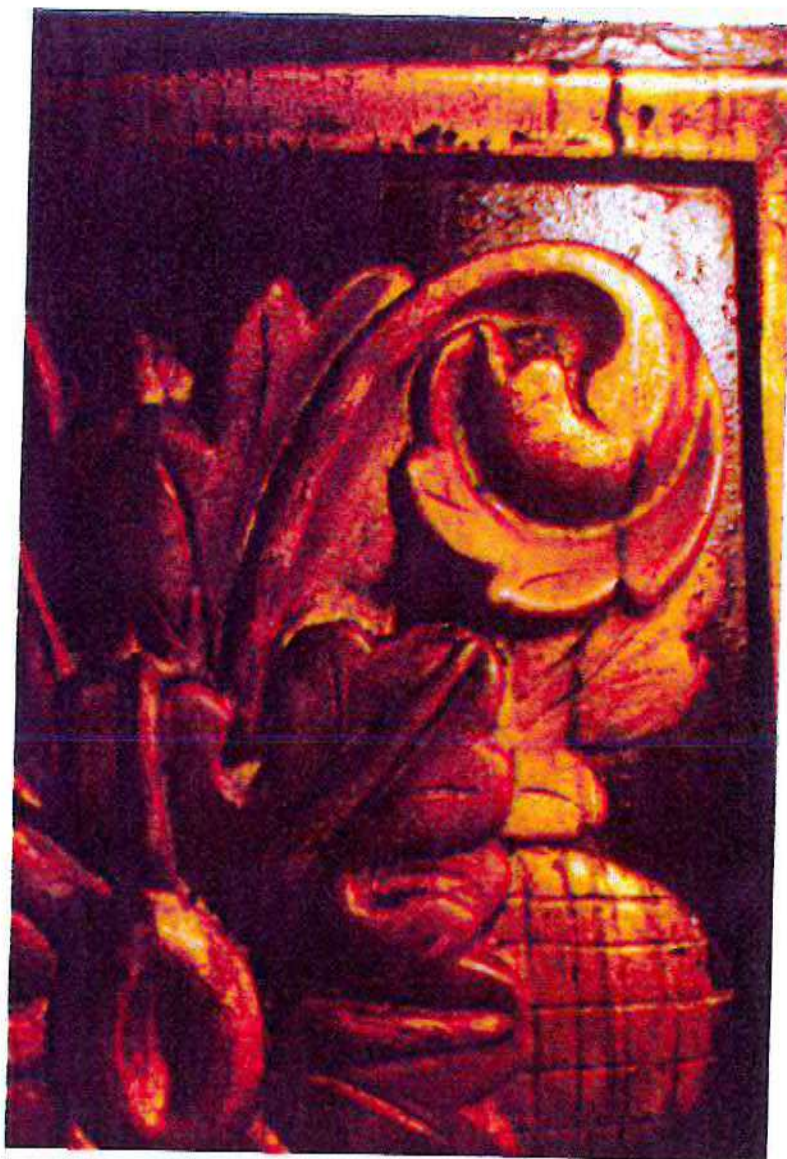
Fotografia 35 – Będzin kościół p. w. Świętej Trójcy, fragment ołtarza przed konserwacją. Widoczne zacieki i przetarcia na złocie.

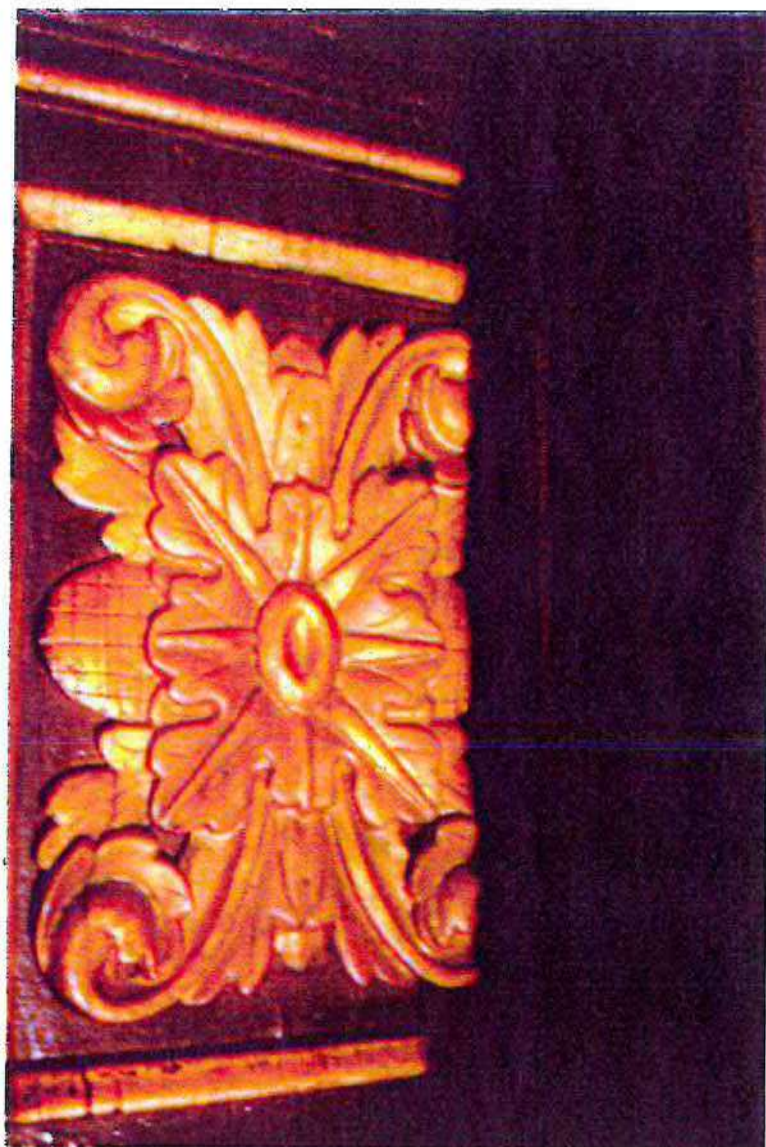
Fotografia 36 – Będzin kościół p. w. Świętej Trójcy, fragment ołtarza przed konserwacją. Widoczne zacieki i przetarcia na złocie.

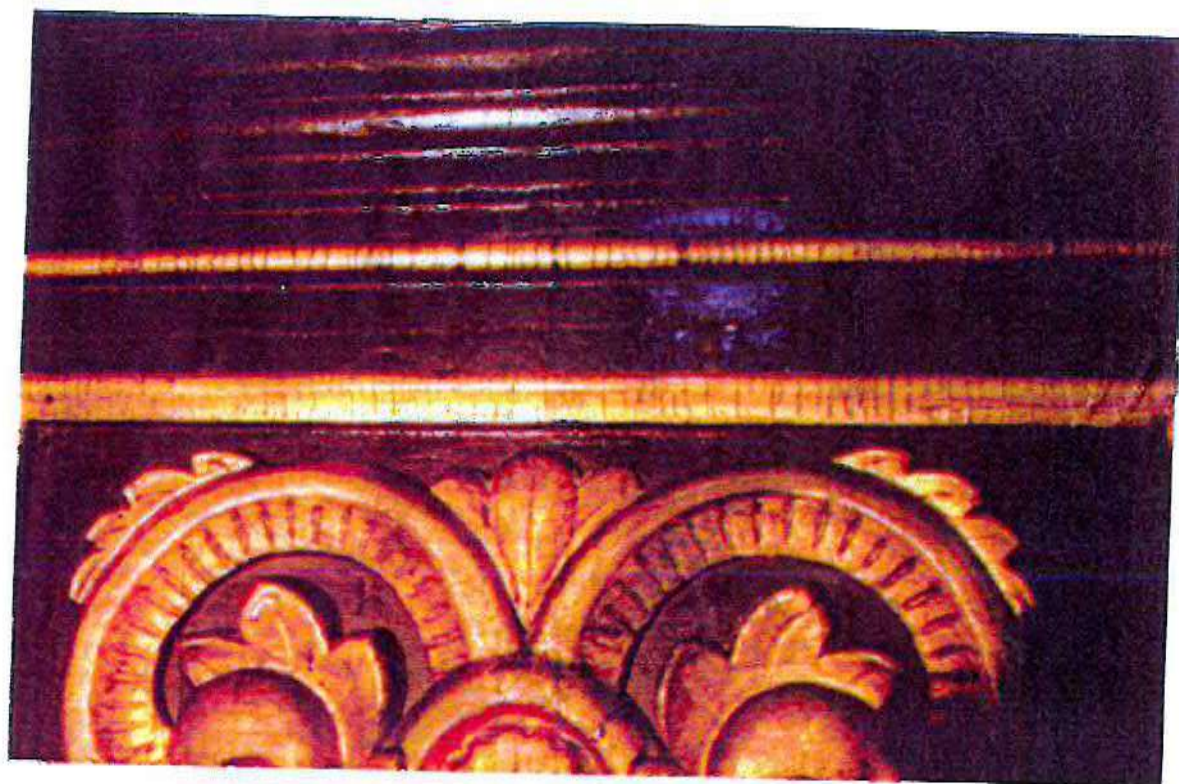
Fotografia 37 – Będzin kościół p. w. Świętej Trójcy, fragment ołtarza przed konserwacją. Widoczne zacieki i przetarcia na złocie.

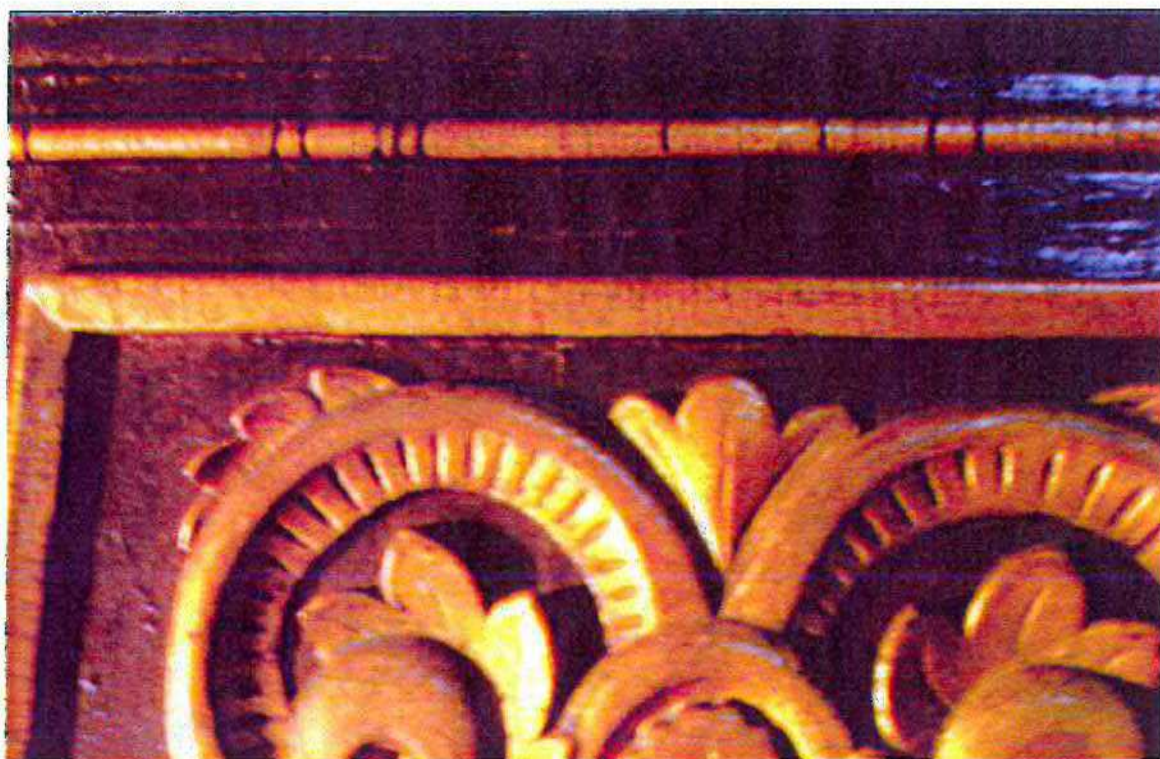
Fotografia 38 – Będzin kościół p. w. Świętej Trójcy, fragment ołtarza przed konserwacją. Widoczne zacieki i przetarcia na złocie.

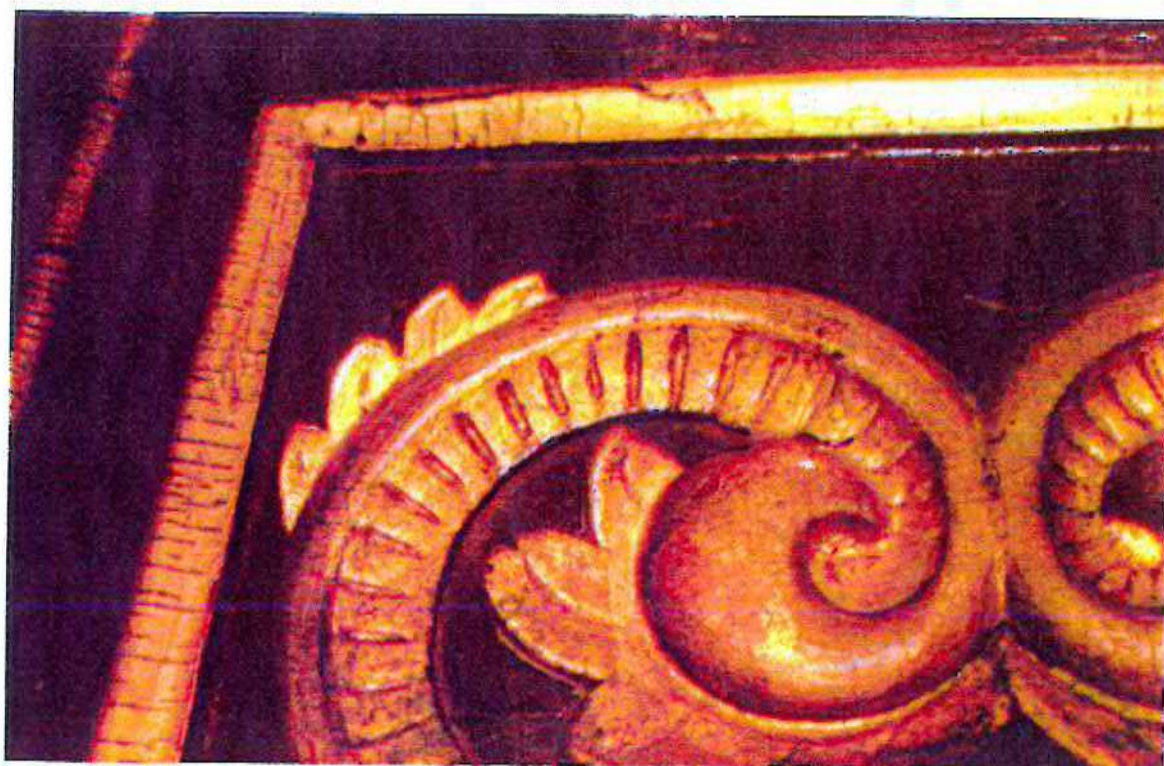
Fotografia 39 – Będzin kościół p. w. Świętej Trójcy, fragment ołtarza przed konserwacją. Widoczne zacieki i przetarcia na złocie.

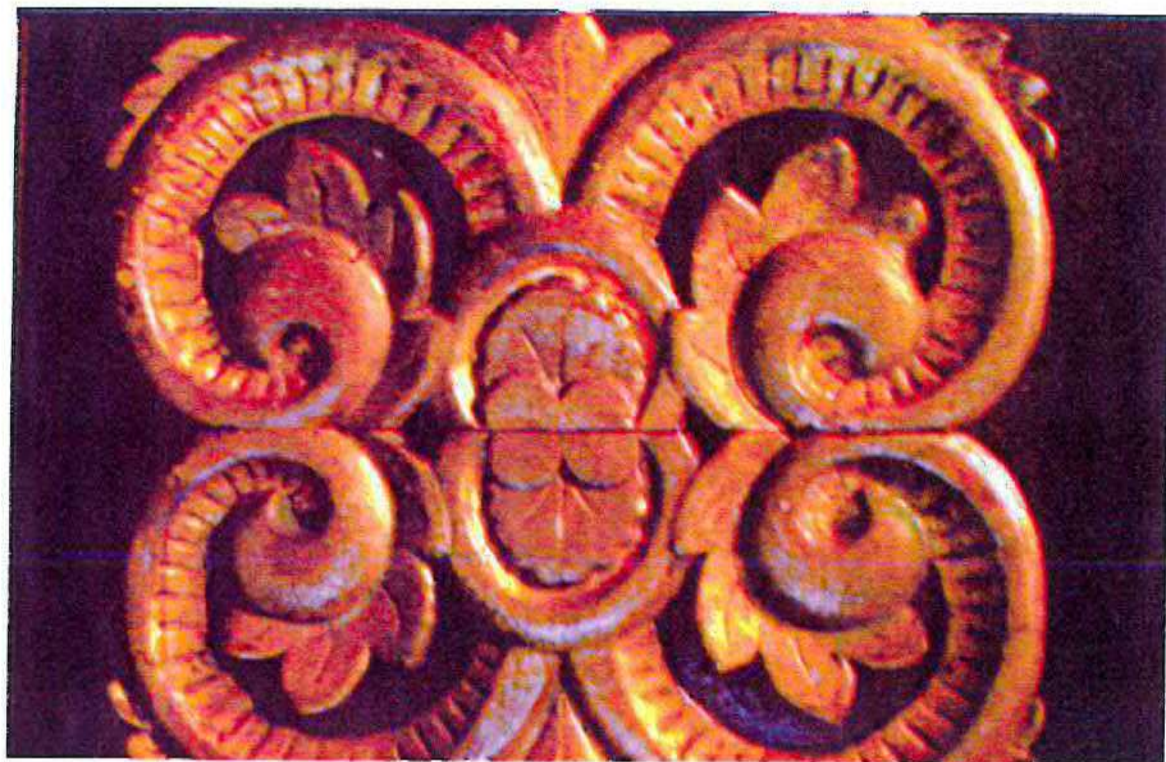
Fotografia 40 – Będzin kościół p. w. Świętej Trójcy, fragment ołtarza przed konserwacją. Widoczne zacieki i przetarcia na złocie.

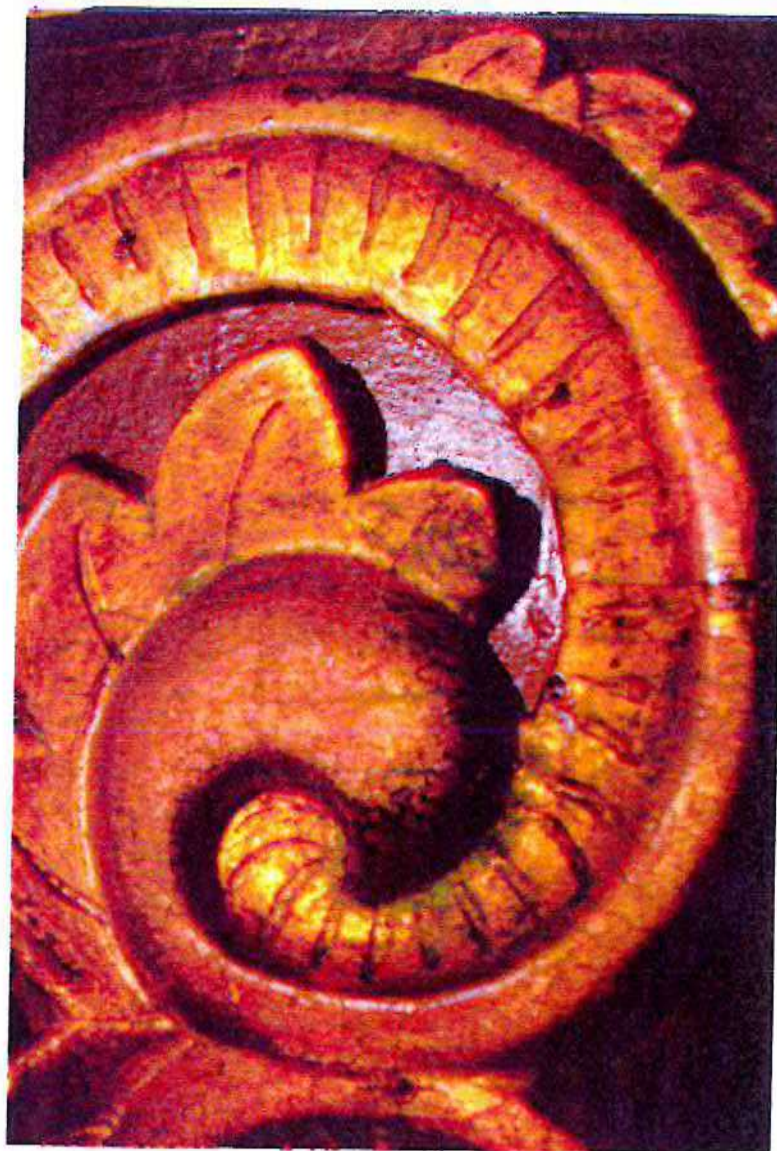
Fotografia 41 – Będzin kościół p. w. Świętej Trójcy, fragment ołtarza przed konserwacją. Widoczne przetarcia na złocie i pozłota, która zmieniła z czasem kolor.

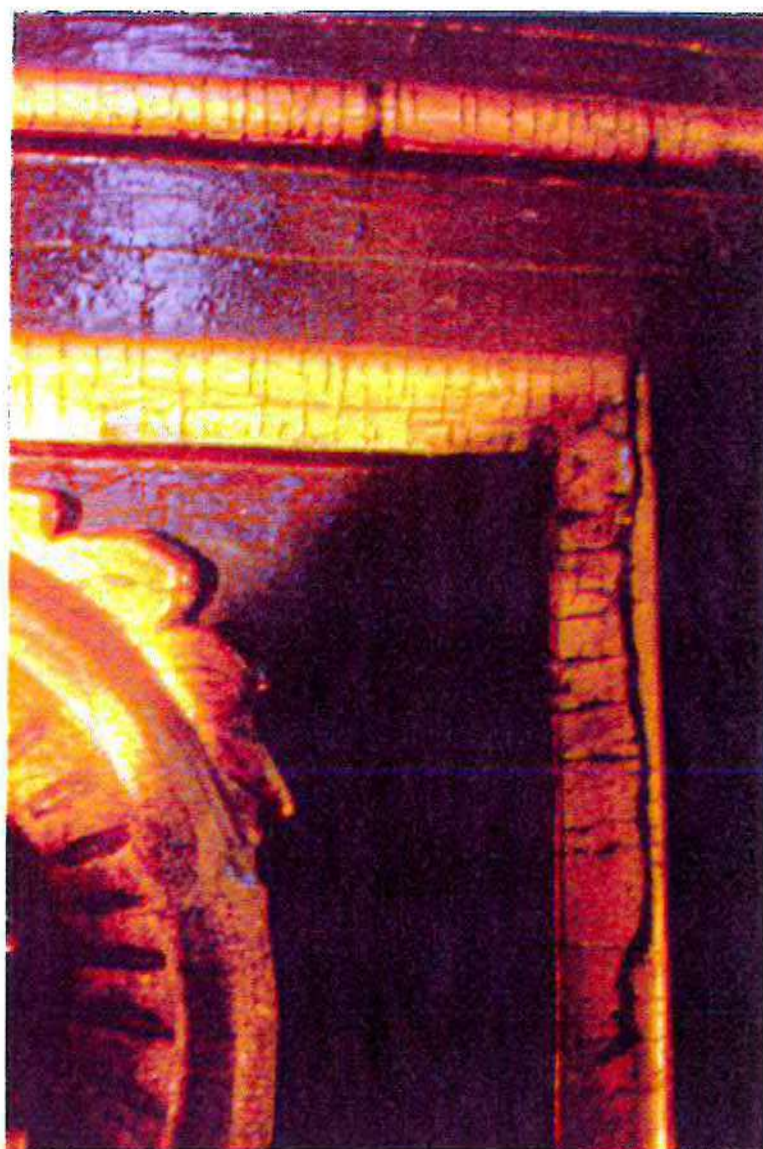
Fotografia 42 – Będzin kościół p. w. Świętej Trójcy, fragment ołtarza przed konserwacją. Widoczne zacieki i przetarcia na złocie.

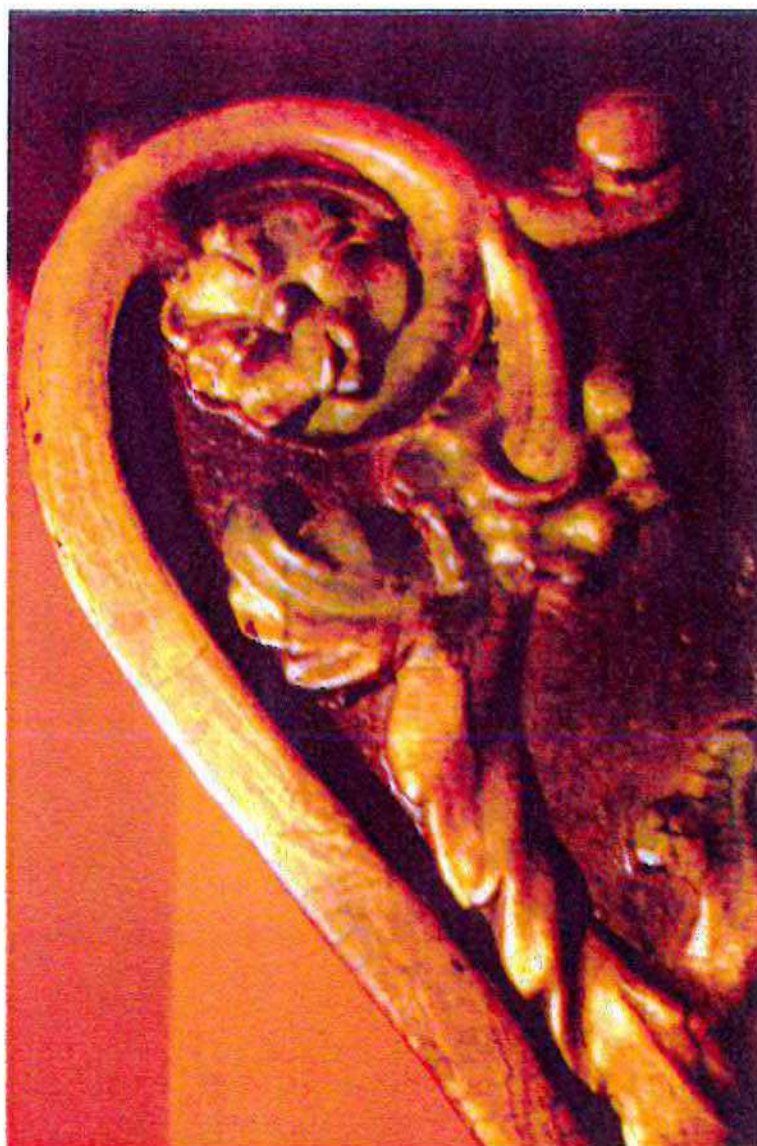
Fotografia 43 – Będzin kościół p. w. Świętej Trójcy, fragment ołtarza przed konserwacją. Widoczne przetarcia na złocie i pozłota, która zmieniła z czasem kolor.

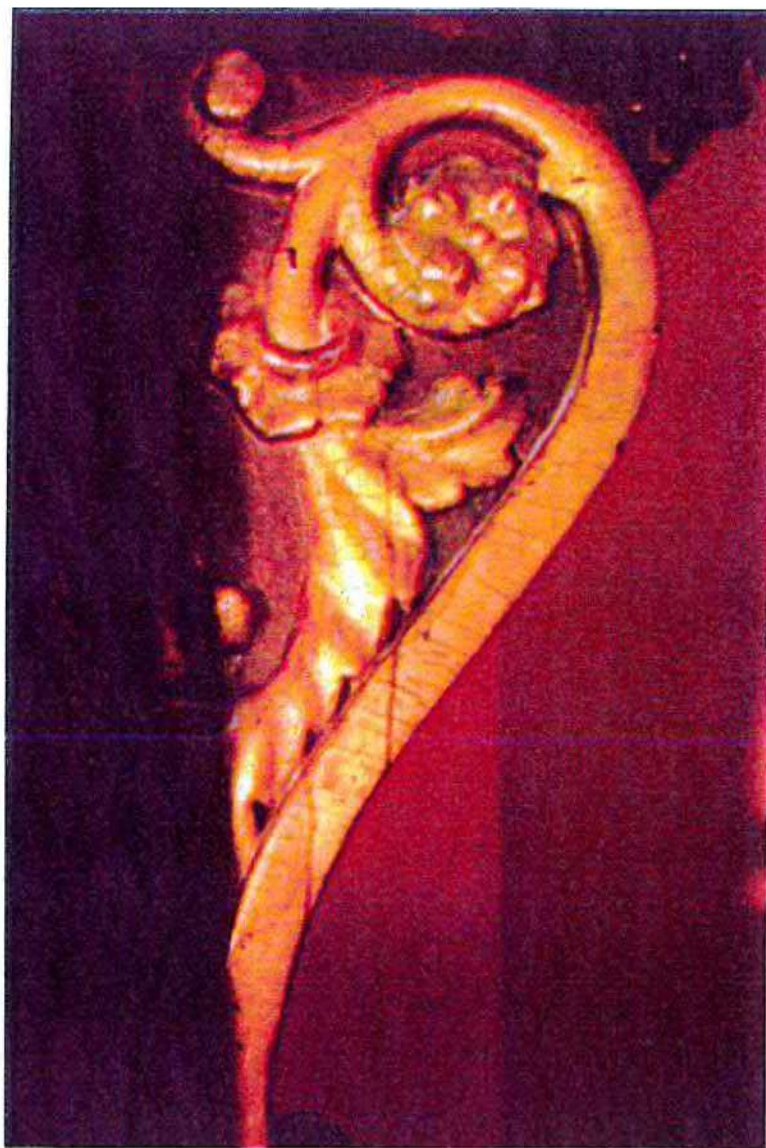
Fotografia 44 – Będzin kościół p. w. Świętej Trójcy, fragment ołtarza przed konserwacją. Widoczne zacieki i przetarcia na złocie.

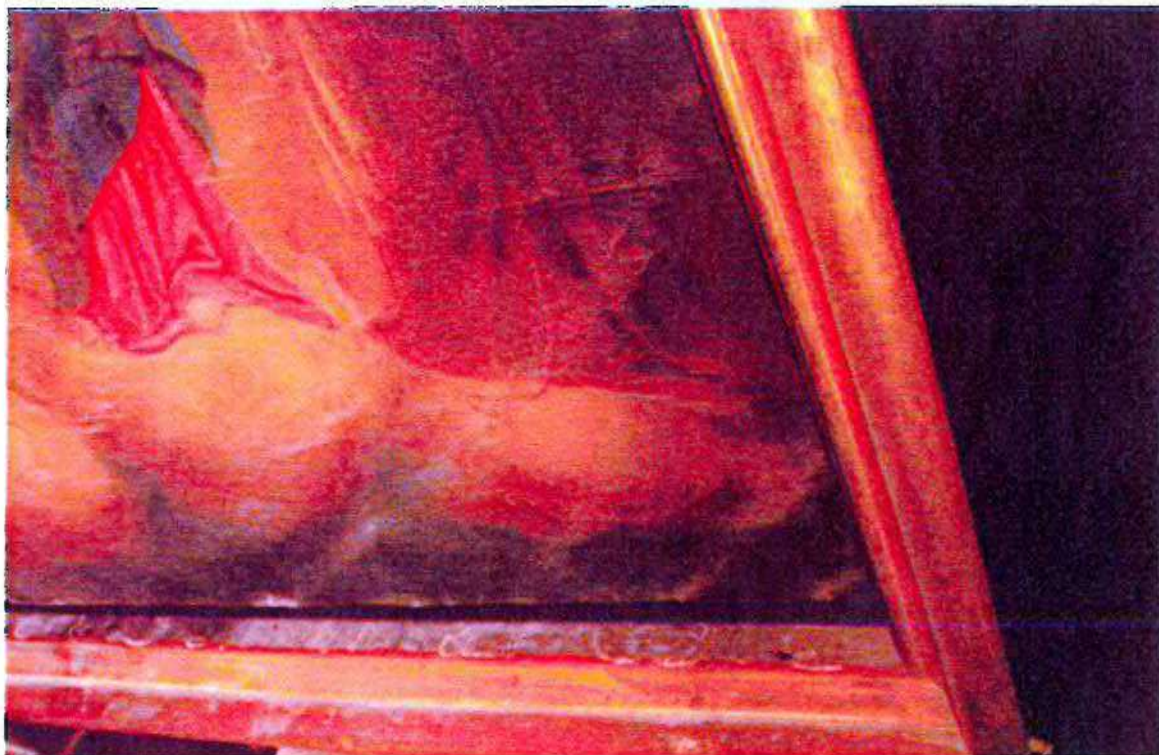
Fotografia 45 – Będzin kościół p. w. Świętej Trójcy, fragment ołtarza przed konserwacją. Widoczna część złożonej ramy z przetarciami, zabrudzeniami i zachlapaniami.

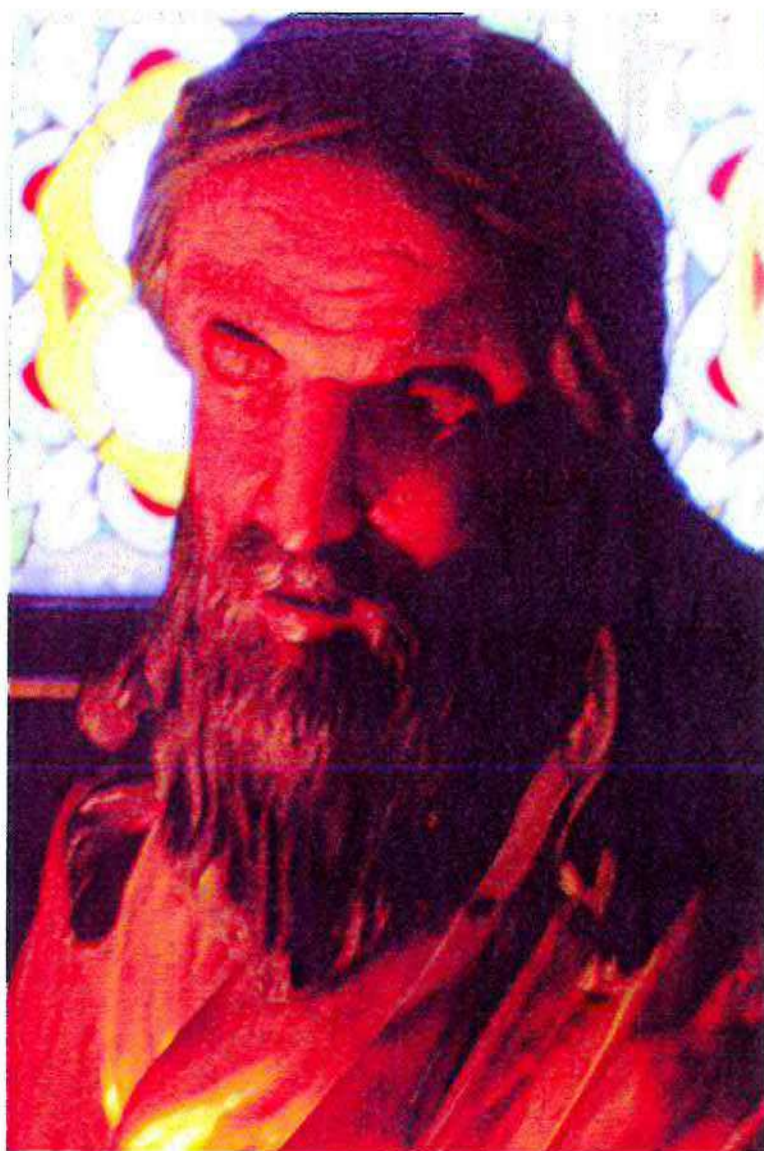
Fotografia 46 – Będzin kościół p. w. Świętej Trójcy, fragment ołtarza przed konserwacją. Widoczna część rzeźby św. Pawła z przetarciami na złotej szacie.

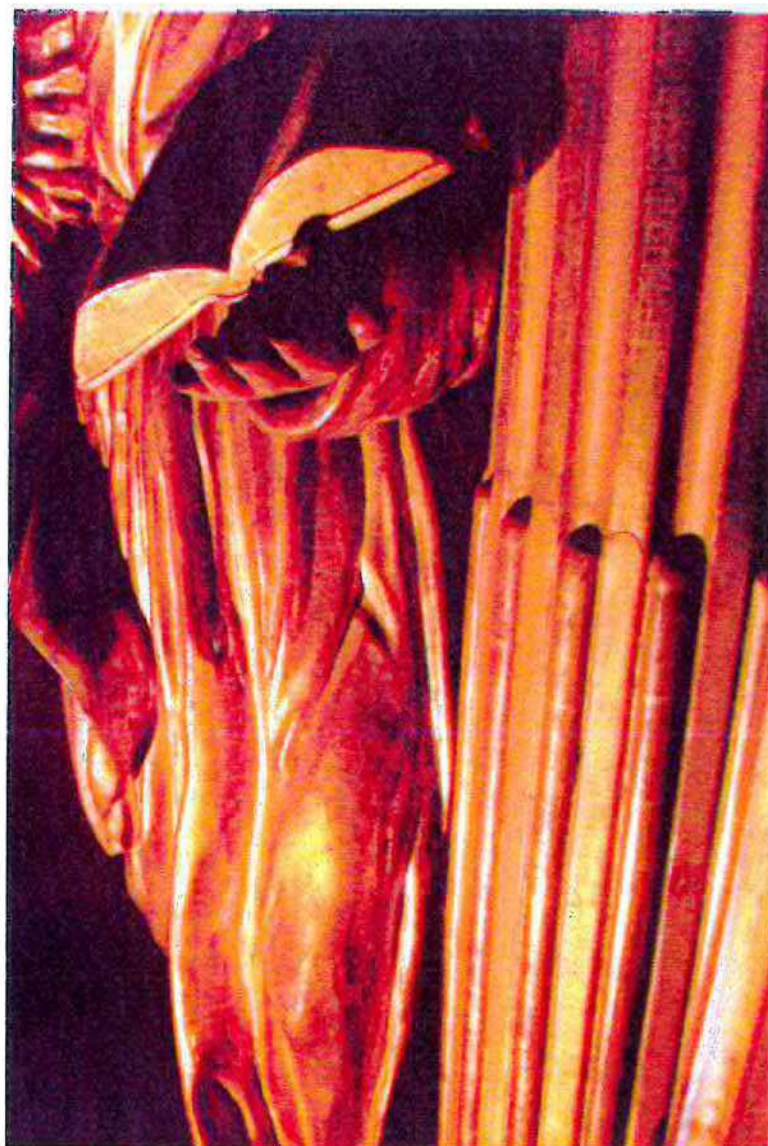
Fotografia 47 – Będzin kościół p. w. Świętej Trójcy, fragment ołtarza przed konserwacją. Widoczna część rzeźby św. Pawła z przetarciami na złotej szacie.

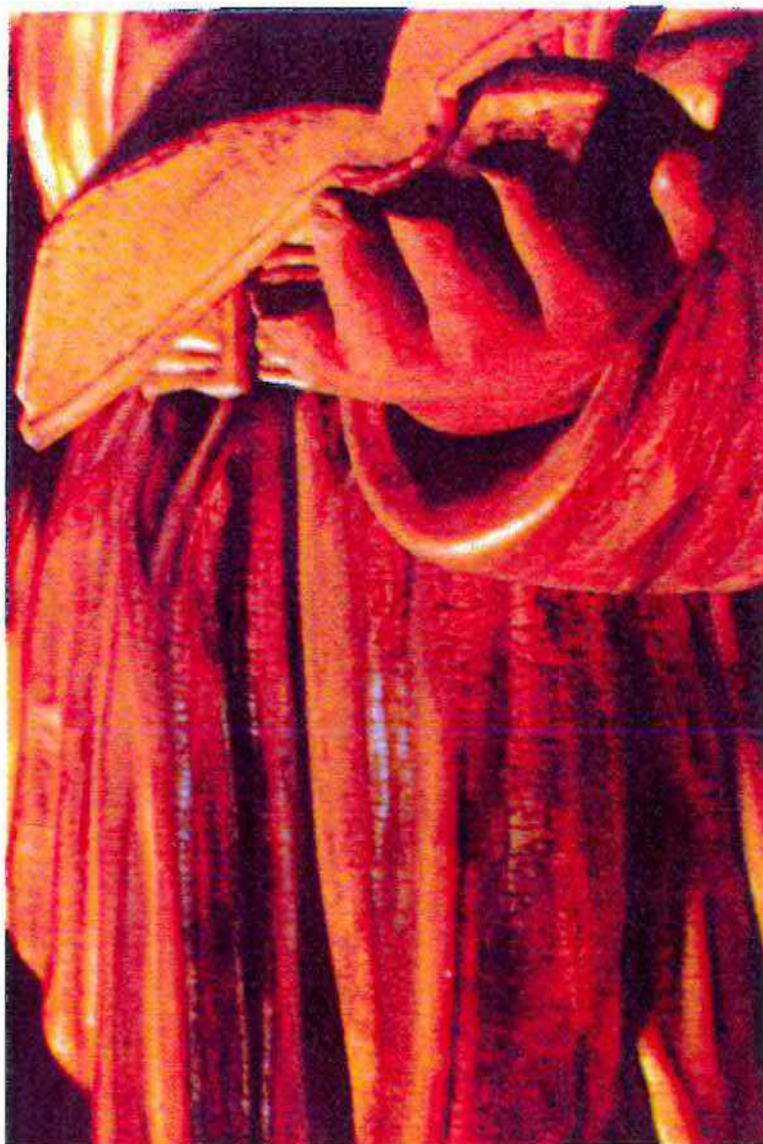
Fotografia 48 – Będzin kościół p. w. Świętej Trójcy, fragment ołtarza przed konserwacją. Widoczna część rzeźby św. Pawła z przetarciami na złotej szacie i brakiem palców u lewej dłoni.

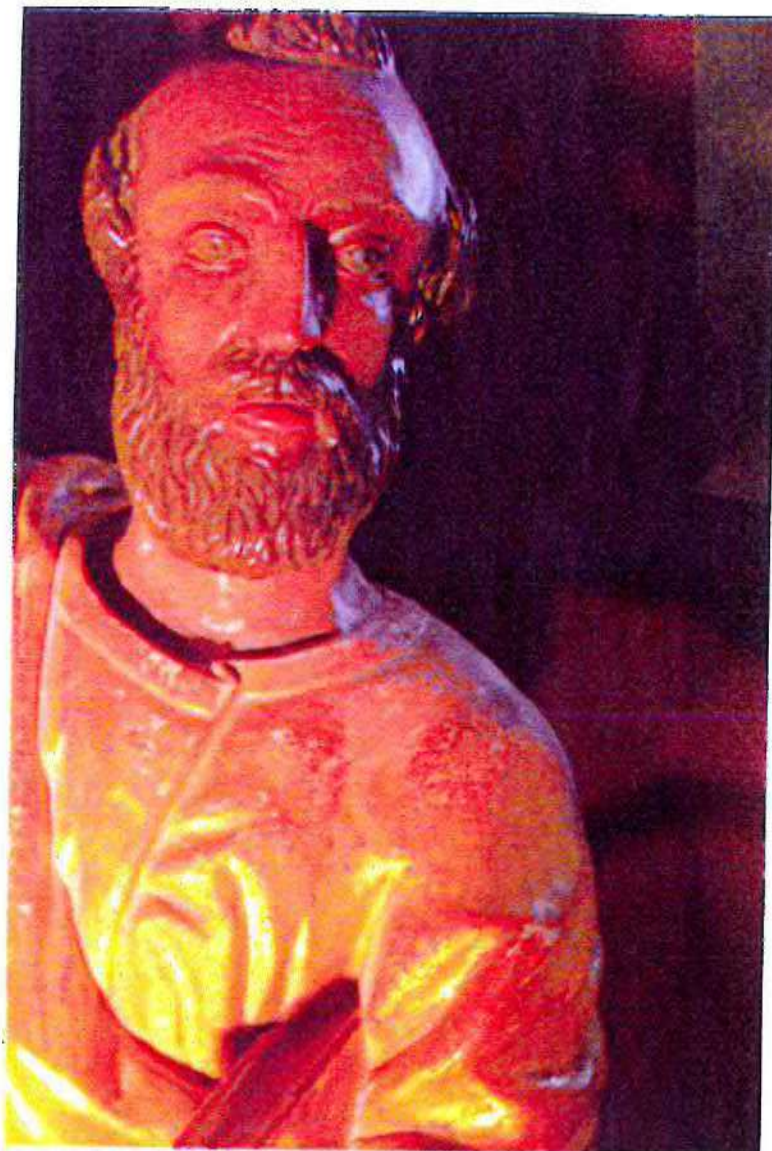
Fotografia 49 – Będzin kościół p. w. Świętej Trójcy, fragment ołtarza przed konserwacją. Widoczna część rzeźby św. Piotra z ubytkami w pulmencie i przetarciami złota.

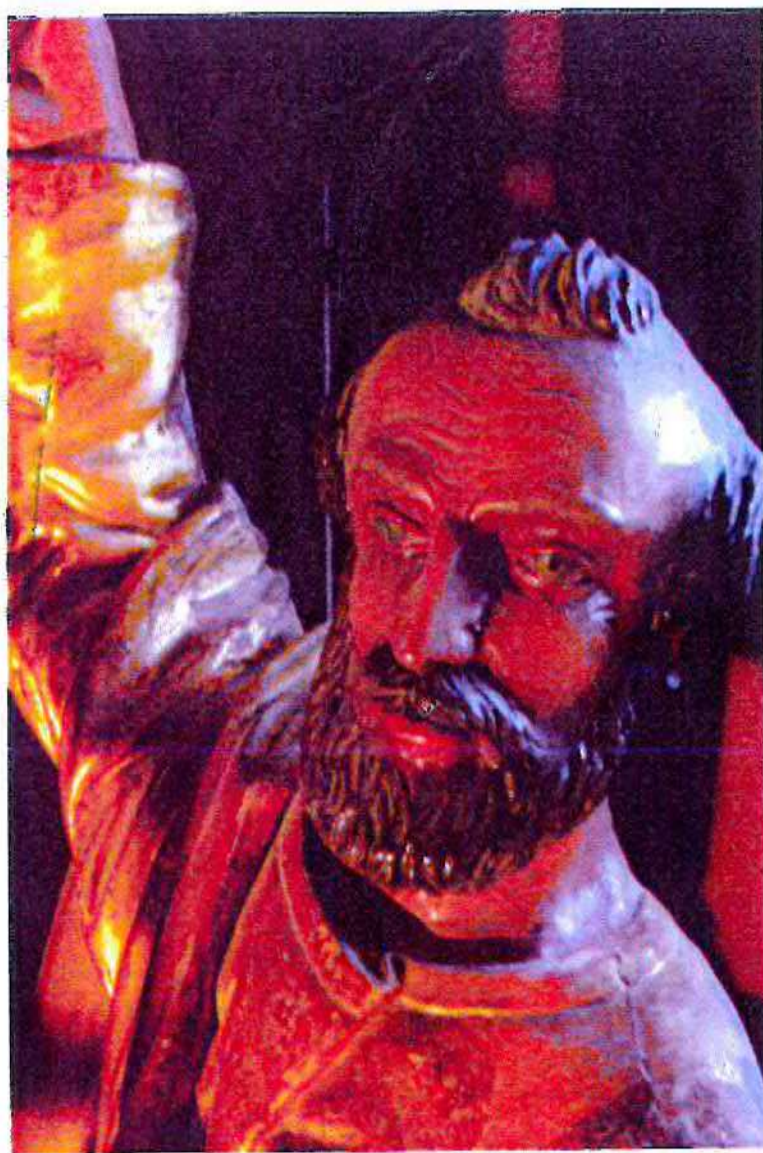
Fotografia 50 – Będzin kościół p. w. Świętej Trójcy, fragment ołtarza przed konserwacją. Widoczna część rzeźby św. Piotra z ubytkami w pulmencie, przetarciami złota i pęknięciem.

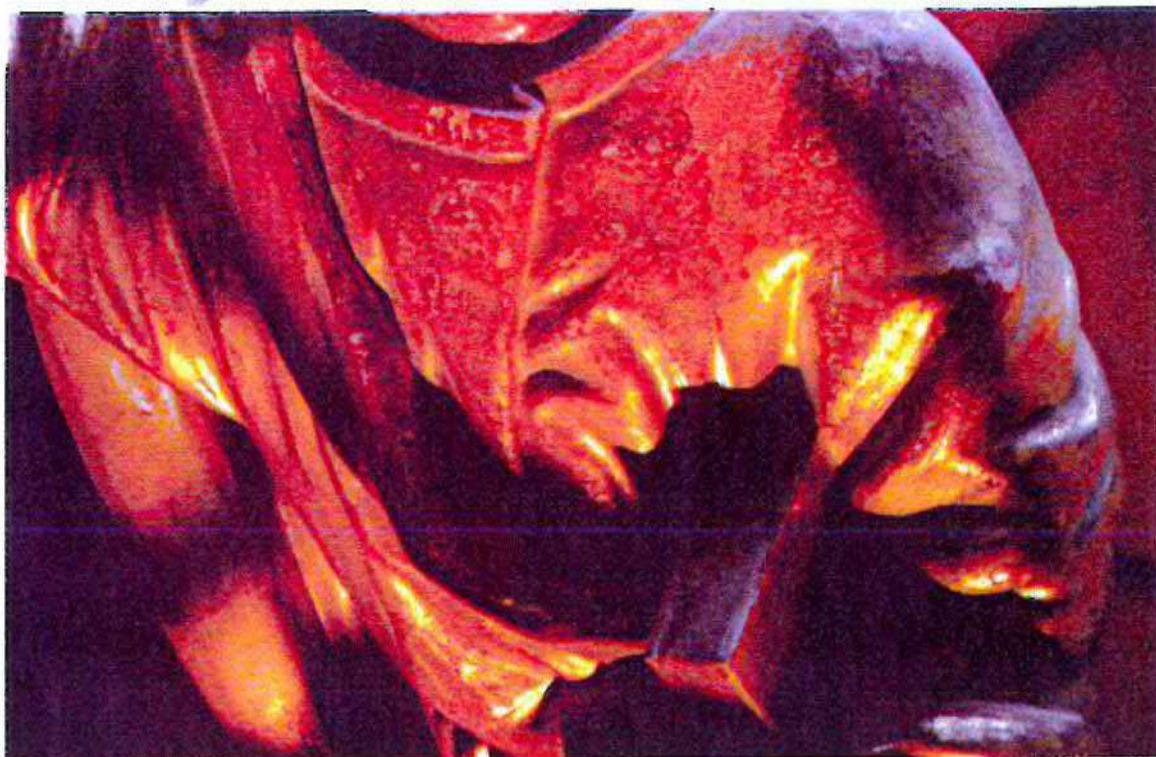
Fotografia 51 – Będzin kościół p. w. Świętej Trójcy, fragment ołtarza przed konserwacją. Widoczna część rzeźby św. Piotra z ubytkami w pulmencie i przetarciami złota.

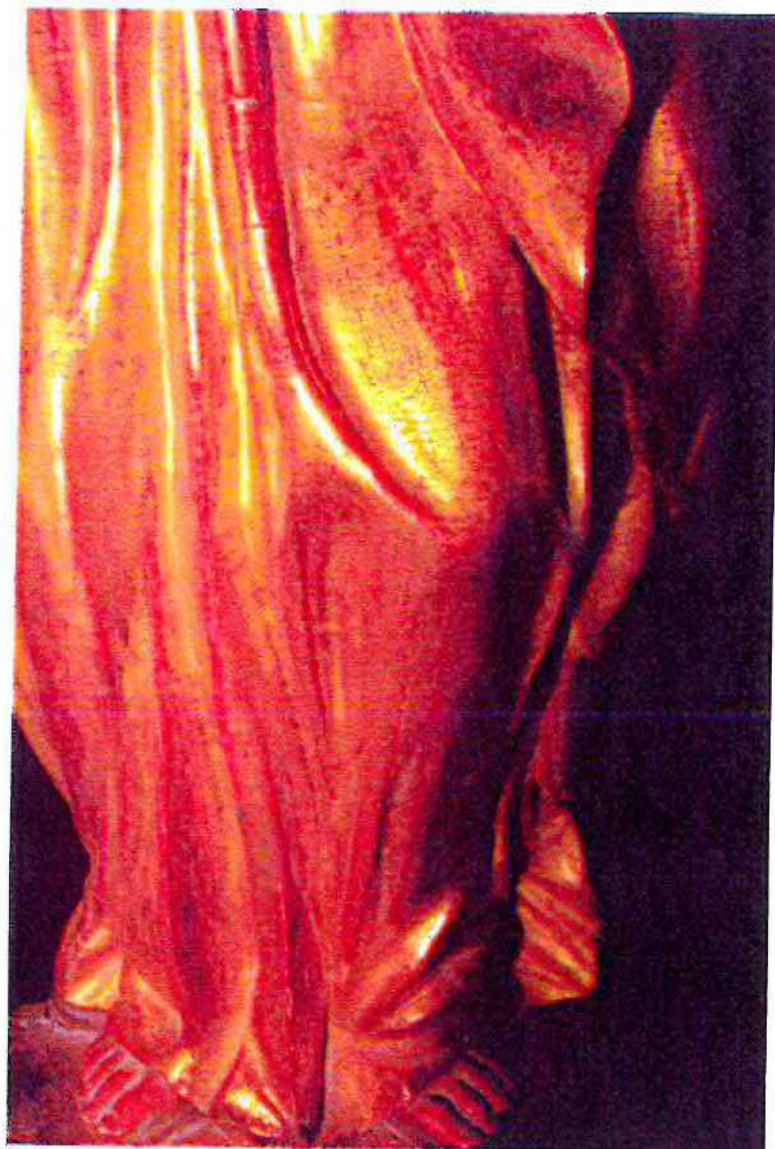
Fotografia 52 – Będzin kościół p. w. Świętej Trójcy, fragment ołtarza przed konserwacją. Widoczna część rzeźby św. Piotra z ubytkami w pulmencie i przetarciami złota.

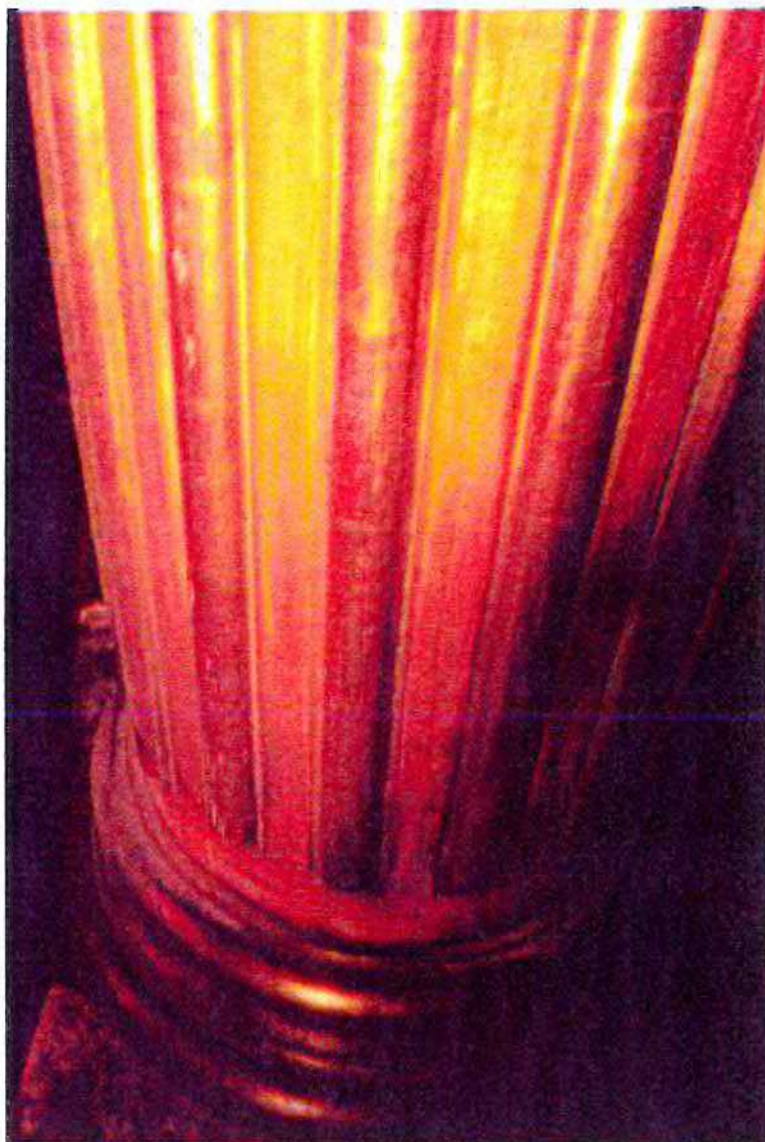
Fotografia 53 – Będzin kościół p. w. Świętej Trójcy, fragment ołtarza przed konserwacją. Widoczna część złoczonej kolumny z ubytkami i przetarciami w złocie.

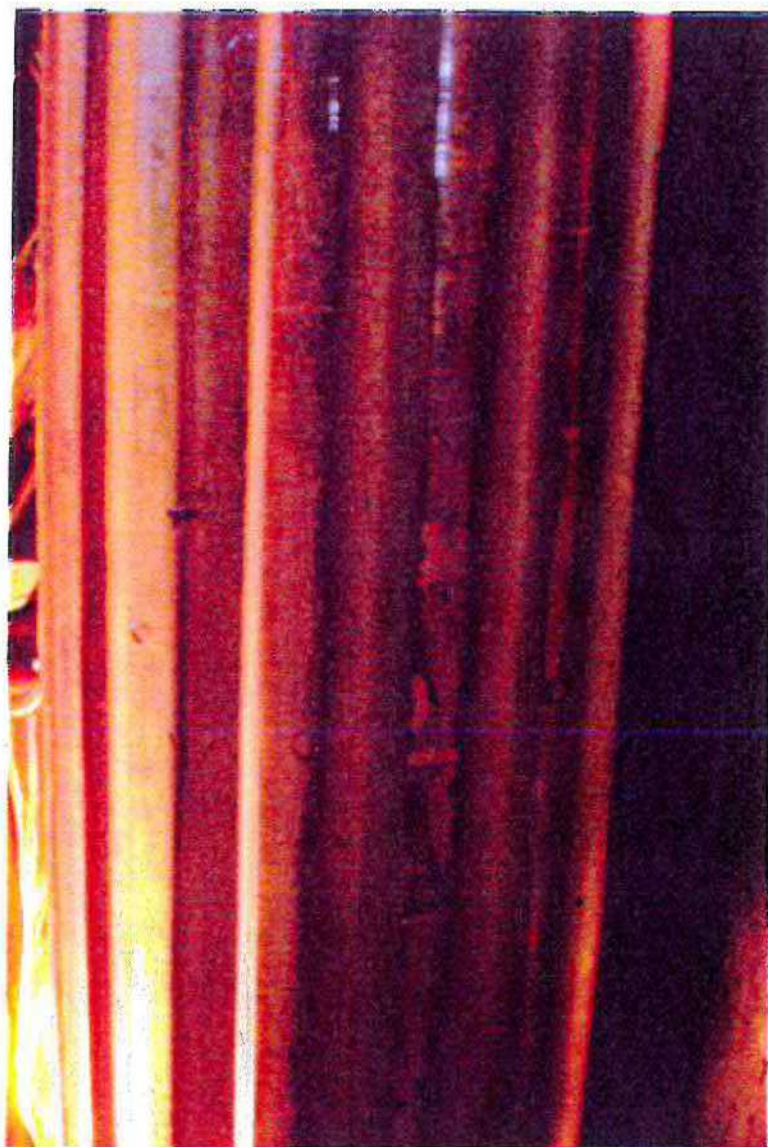
Fotografia 54 – Będzin kościół p. w. Świętej Trójcy, fragment ołtarza przed konserwacją. Widoczna część złożonej kolumny z ubytkami i przetarciami w złocie.

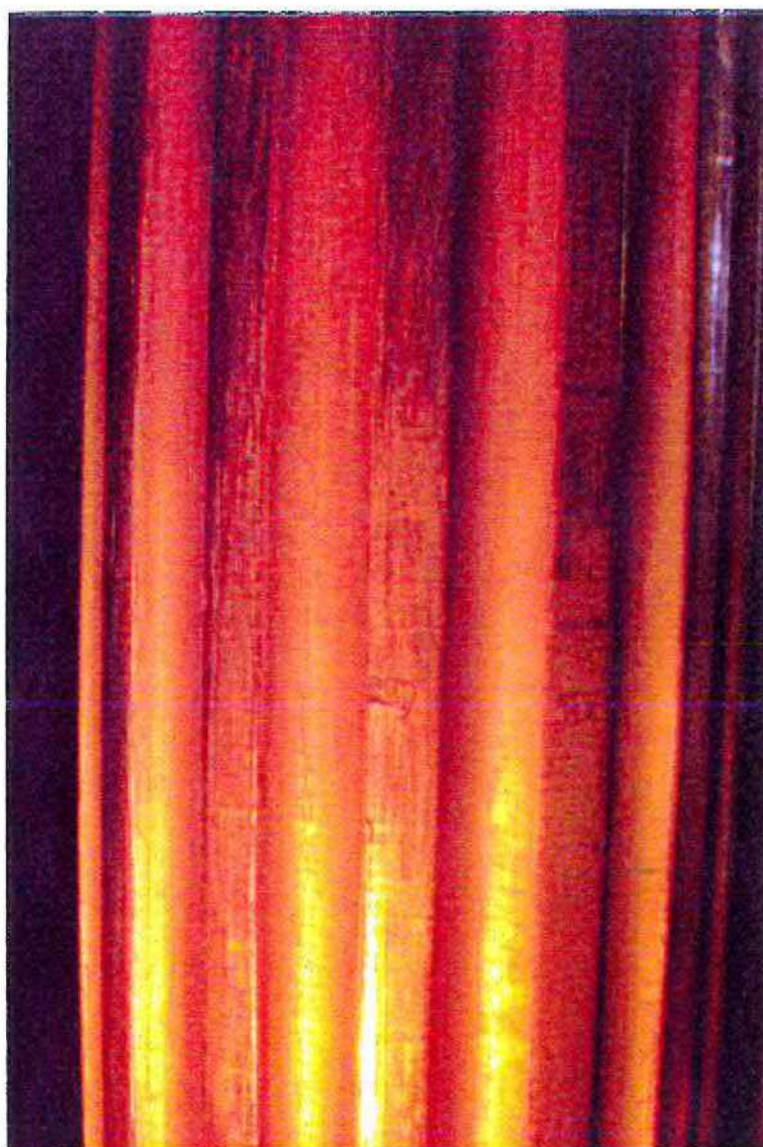
Fotografia 55 – Będzin kościół p. w. Świętej Trójcy, fragment ołtarza przed konserwacją. Widoczna część złożonej kolumny z ubytkami i przetarciami w złocie.

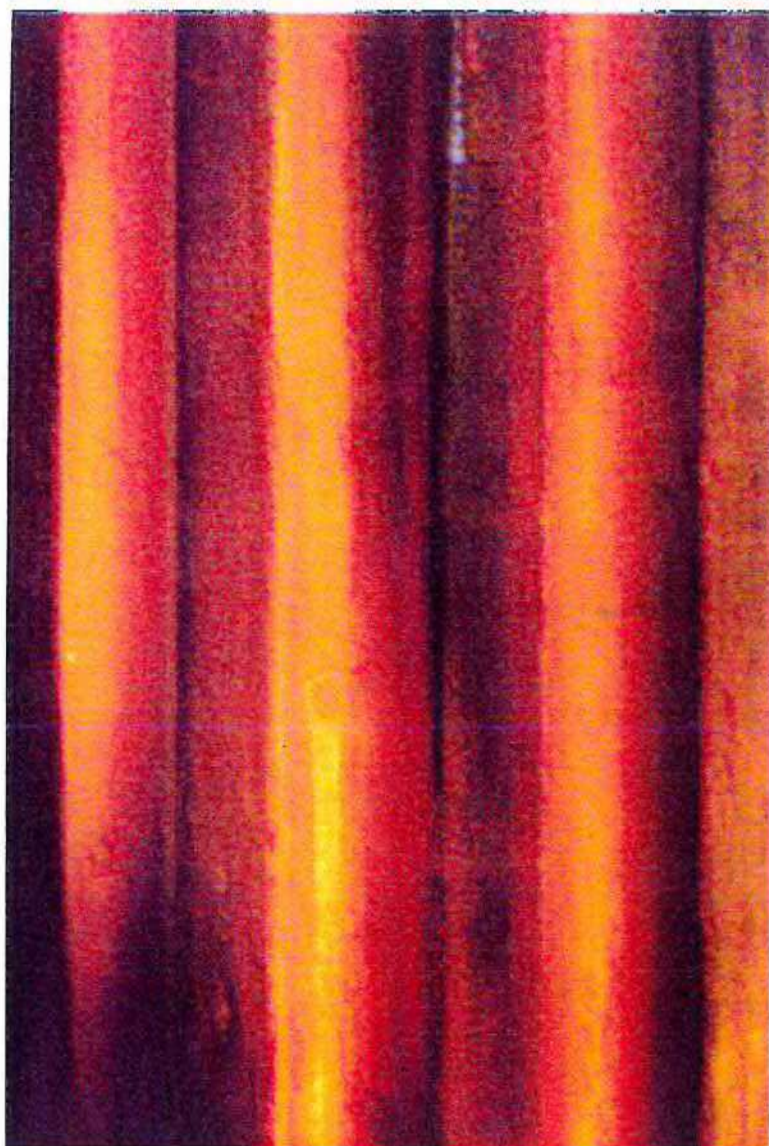
Fotografia 56 – Będzin kościół p. w. Świętej Trójcy, fragment ołtarza przed konserwacją. Widoczna część złoczonej kolumny z ubytkami i przetarciami w złocie.
