Fotografia 31 – Będzin kościół p. w. Świętej Trójcy, fragment ołtarza przed konserwacją. Widoczna dekoracja złożona z przetarciami i zaciekami z szelaku.

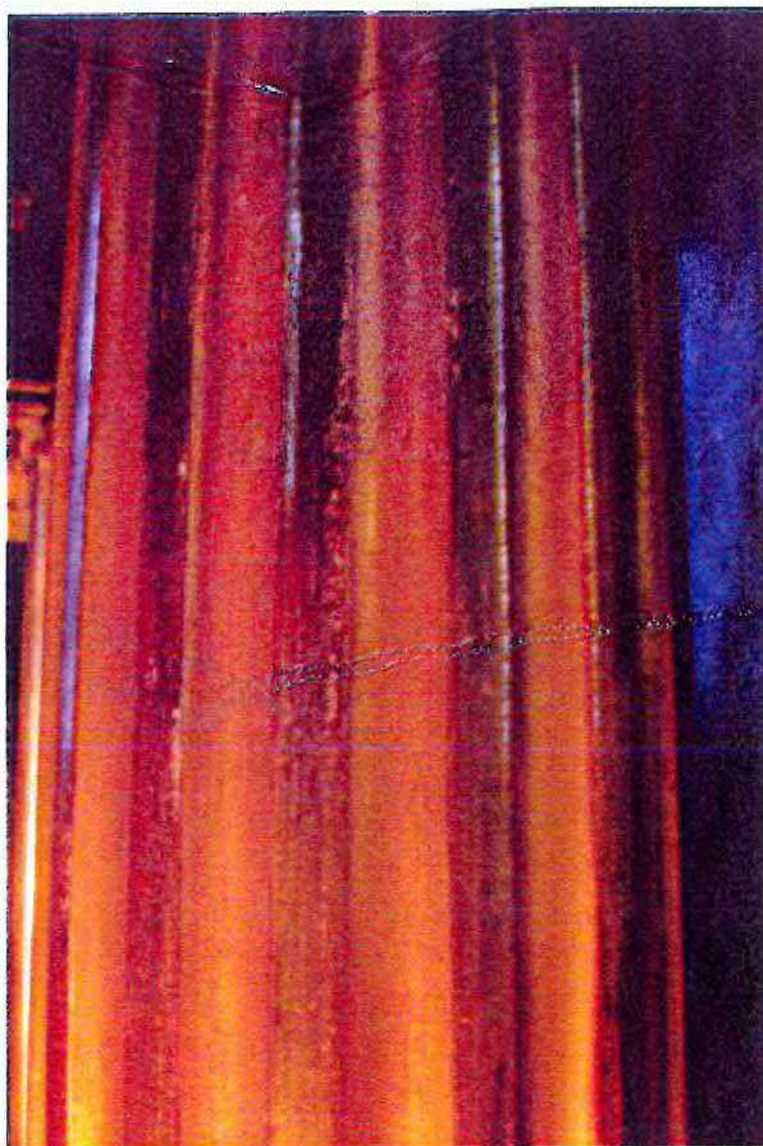
Fotografia 57 – Będzin kościół p. w. Świętej Trójcy, fragment ołtarza przed konserwacją. Widoczna część złoconej kolumny z ubytkami i przetarciami w złocie.

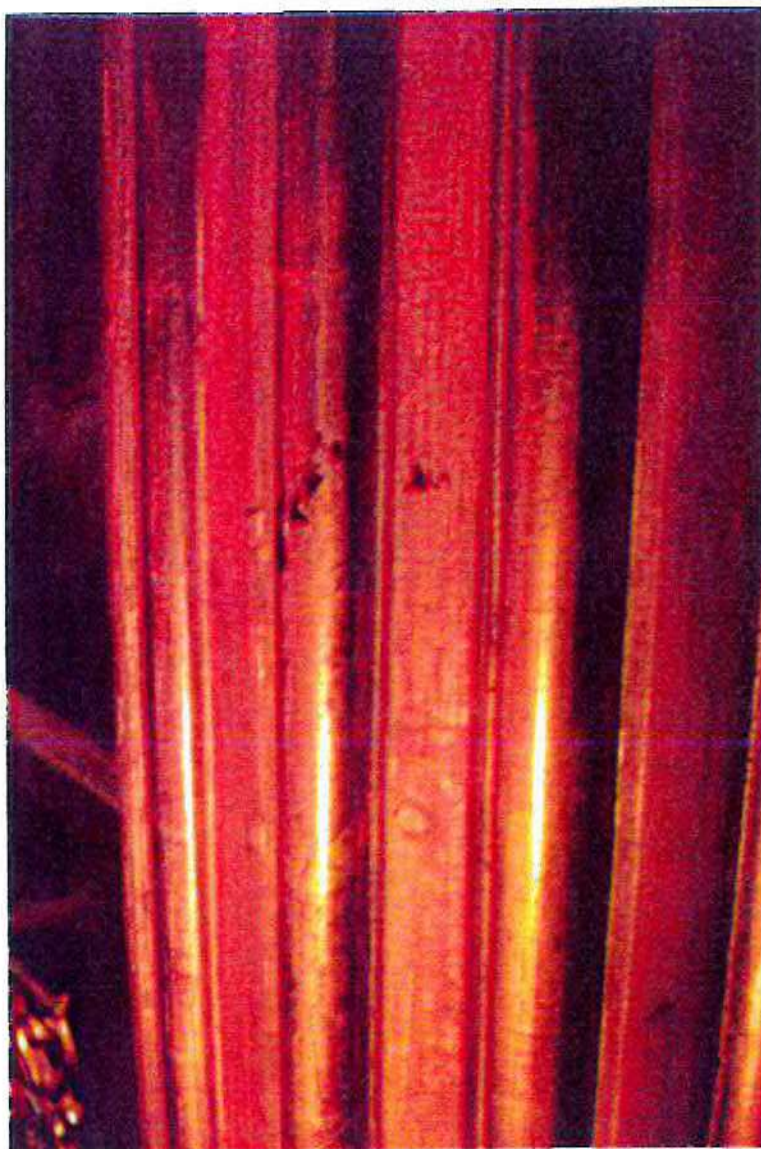
Fotografia 58 – Będzin kościół p. w. Świętej Trójcy, fragment ołtarza przed konserwacją. Widoczna część złożonej kolumny z ubytkami i przetarciami w złocie.

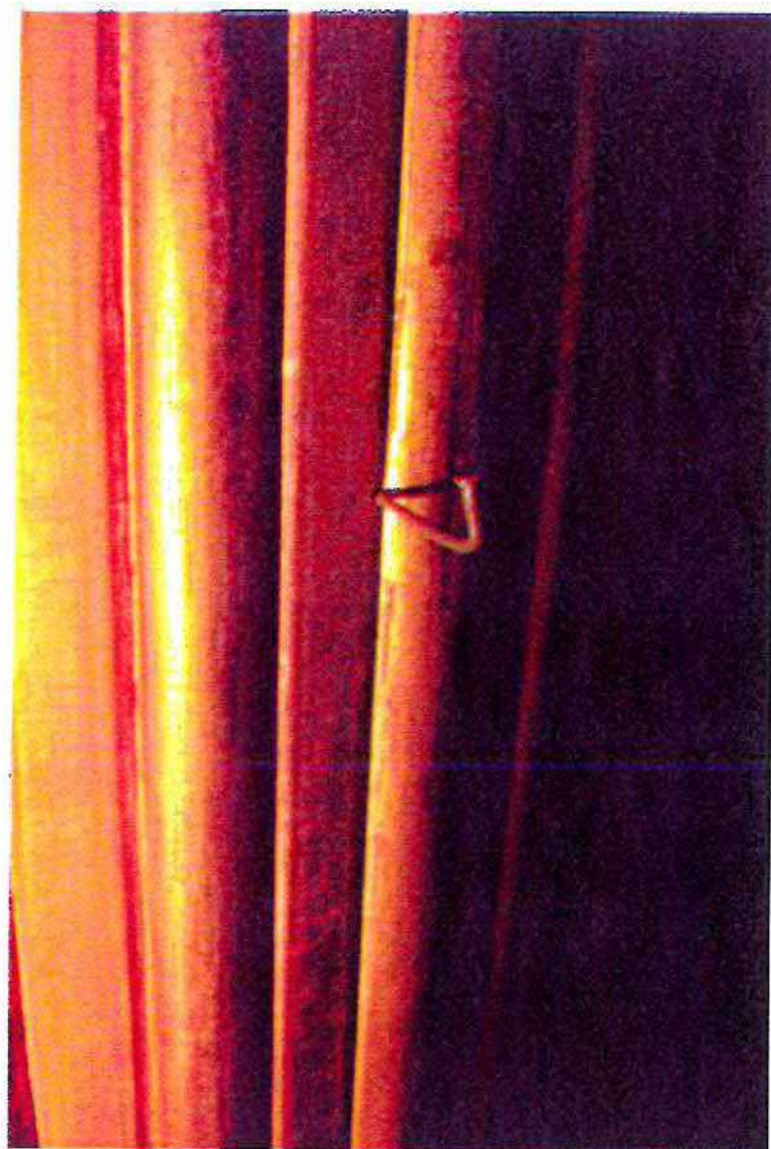
Fotografia 59 – Będzin kościół p. w. Świętej Trójcy, fragment ołtarza przed konserwacją. Widoczna część złożonej kolumny z ubytkami i przetarciami w złocie oraz gwóźdź.

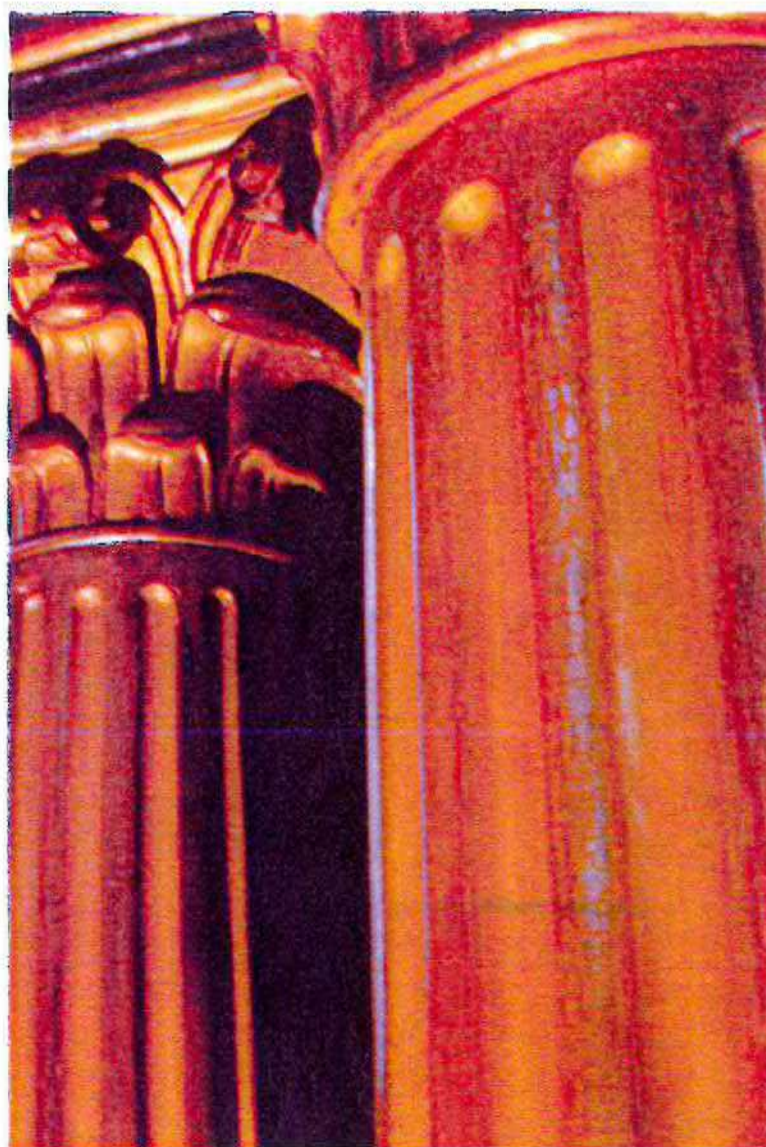
Fotografia 60 – Będzin kościół p. w. Świętej Trójcy, fragment ołtarza przed konserwacją. Widoczna część złożonej kolumny z ubytkami i przetarciami w złocie.

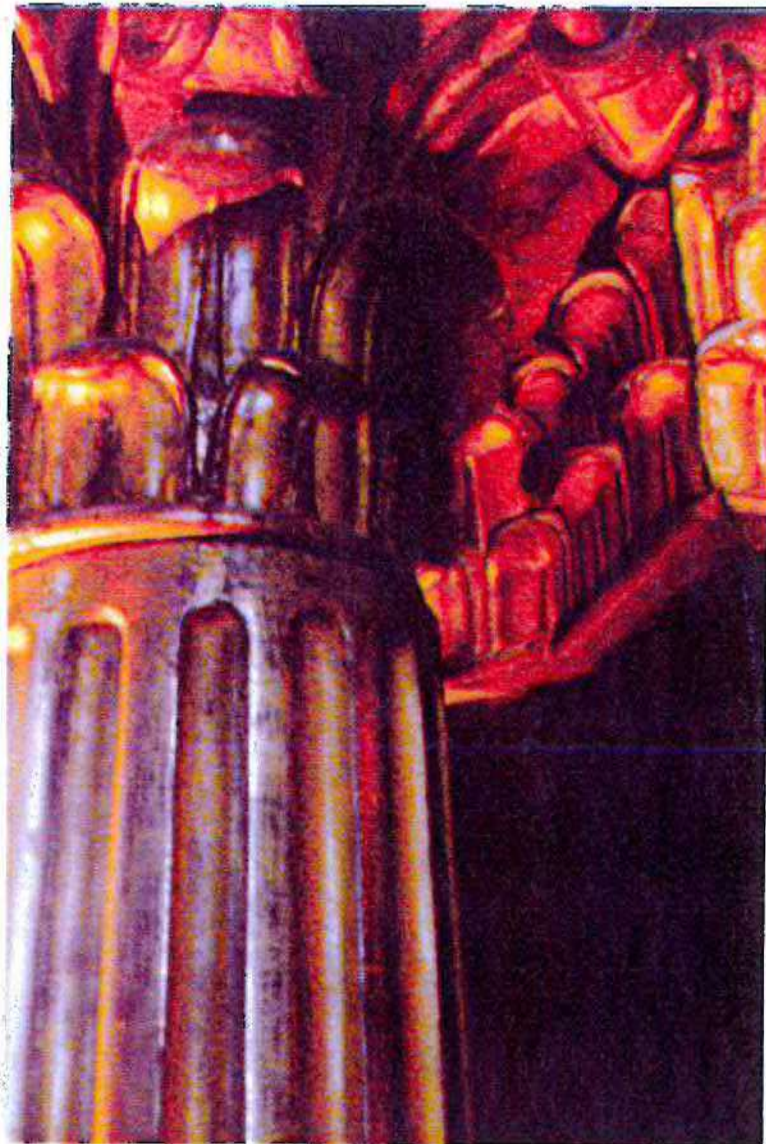
Fotografia 61 – Będzin kościół p. w. Świętej Trójcy, fragment ołtarza przed konserwacją. Widoczna część złoczonej kolumny z ubytkami i przetarciami w złocie.

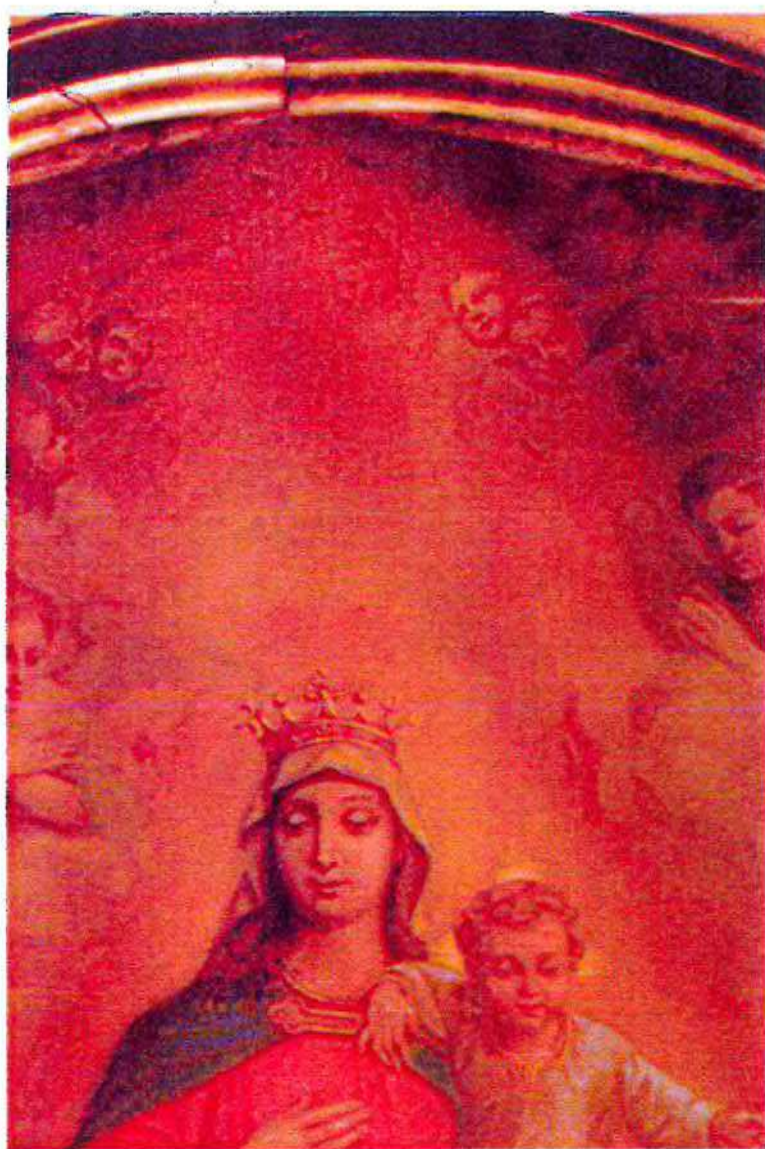
Fotografia 63 – Będzin kościół p. w. Świętej Trójcy, ołtarz główny, fragment obrazu Matki Boskiej Anielskiej przed konserwacją. Widoczne miejsca retuszy, które z czasem pociemniały.

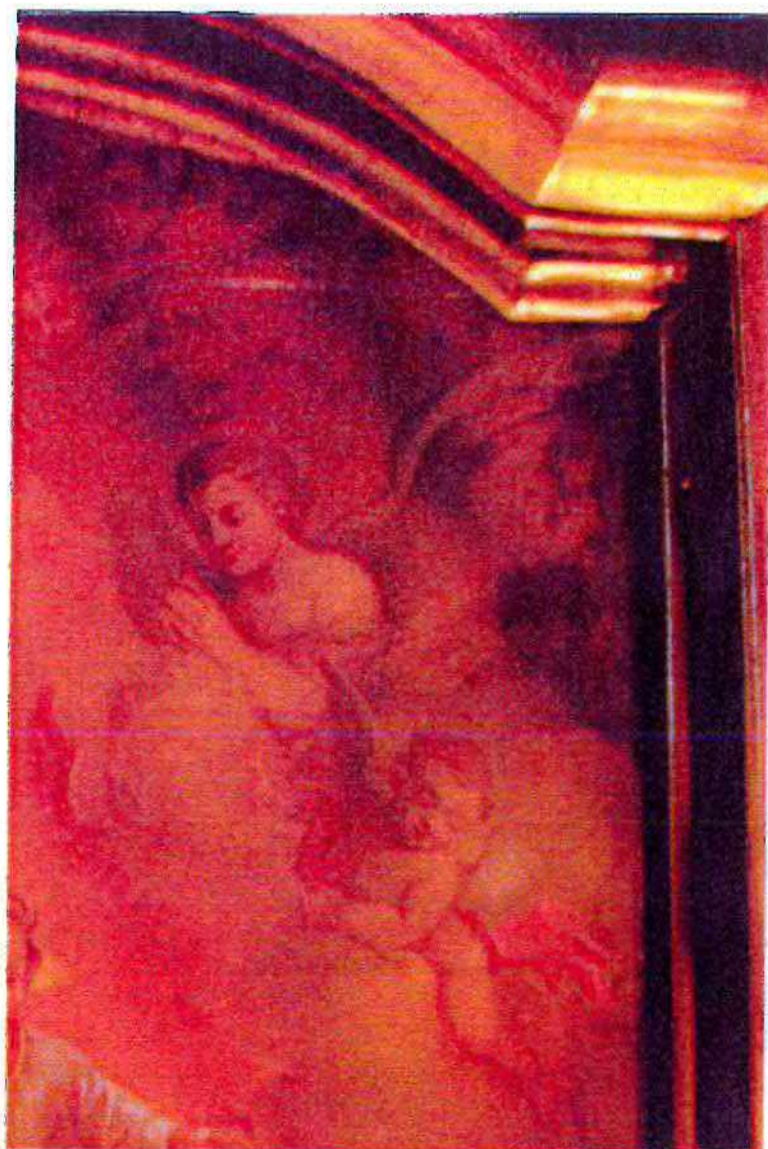
Fotografia 64 – Będzin kościół p. w. Świętej Trójcy, ołtarz główny, fragment obrazu Matki Boskiej Anielskiej przed konserwacją. Widoczne miejsca retuszy, które z czasem pociemniały.

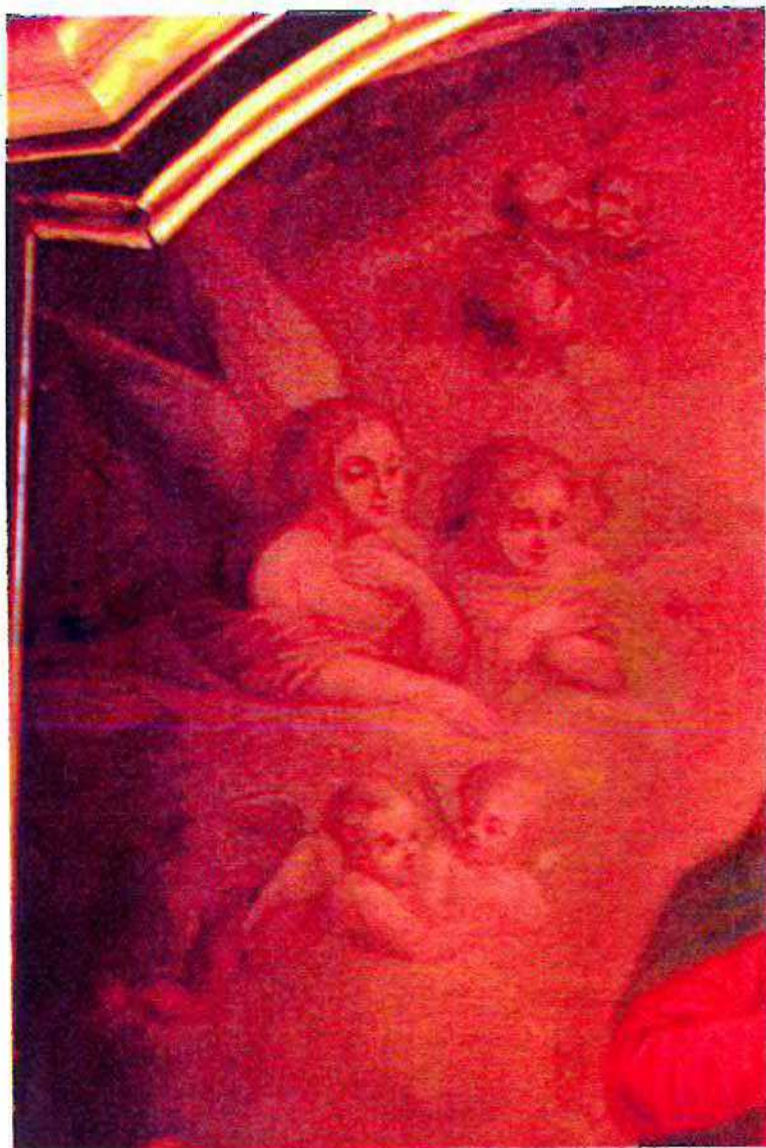
Fotografia 65 – Będzin kościół p. w. Świętej Trójcy, ołtarz główny, fragment obrazu Matki Boskiej Anielskiej przed konserwacją. Widoczne miejsca retuszy, które z czasem pociemniały.

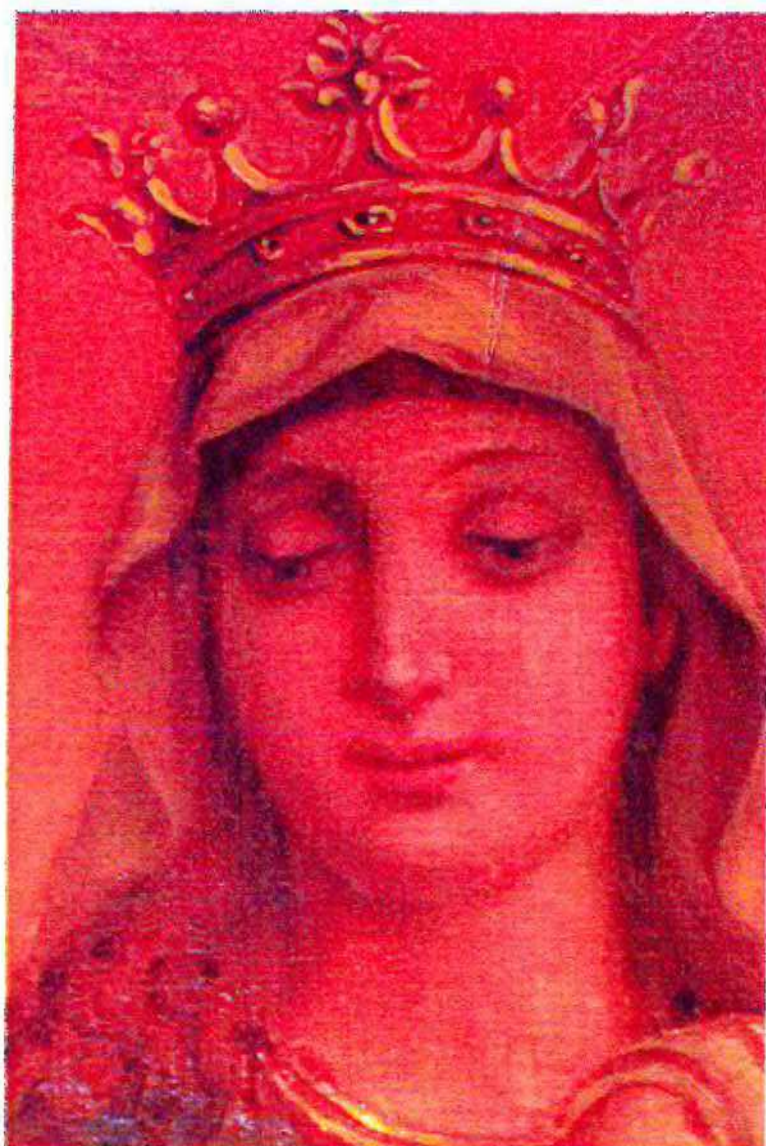
Fotografia 66 – Będzin kościół p. w. Świętej Trójcy, ołtarz główny, fragment obrazu Matki Boskiej Anielskiej przed konserwacją. Widoczne miejsca retuszy, które z czasem pociemniały i przetarła.

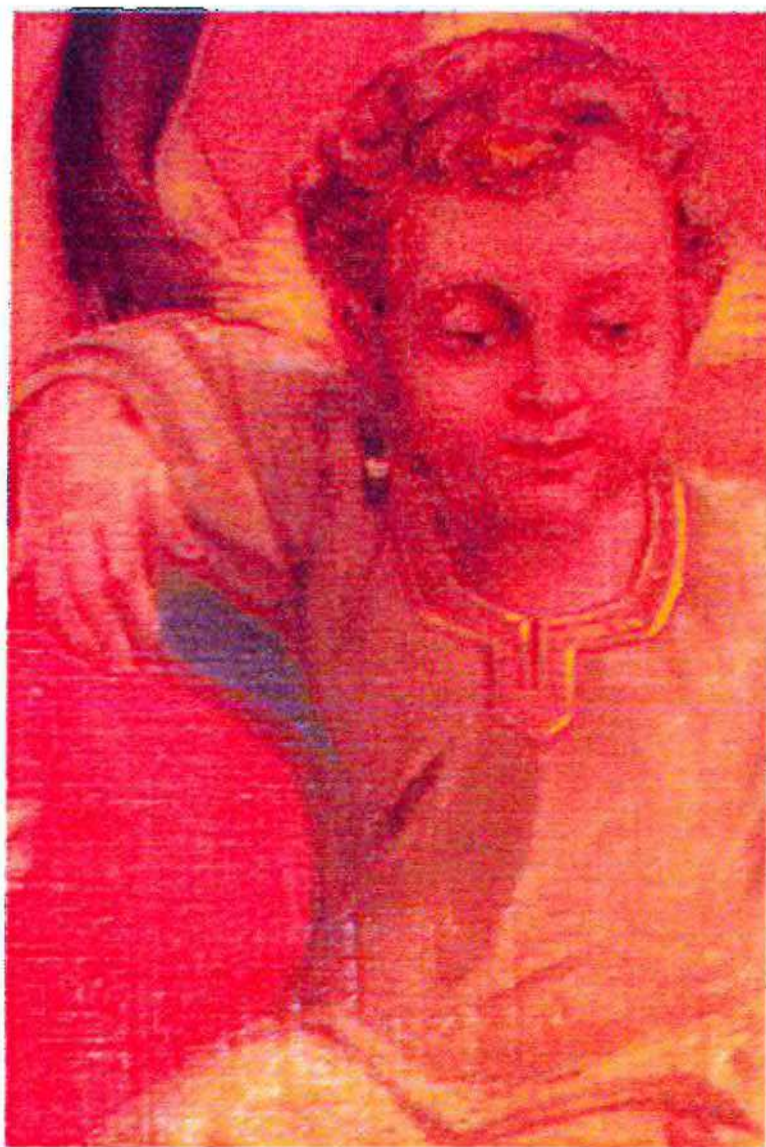
Fotografia 67 – Będzin kościół p. w. Świętej Trójcy, ołtarz główny, fragment obrazu Matki Boskiej Anielskiej przed konserwacją. Widoczne miejsca retuszy, które z czasem pociemniały.

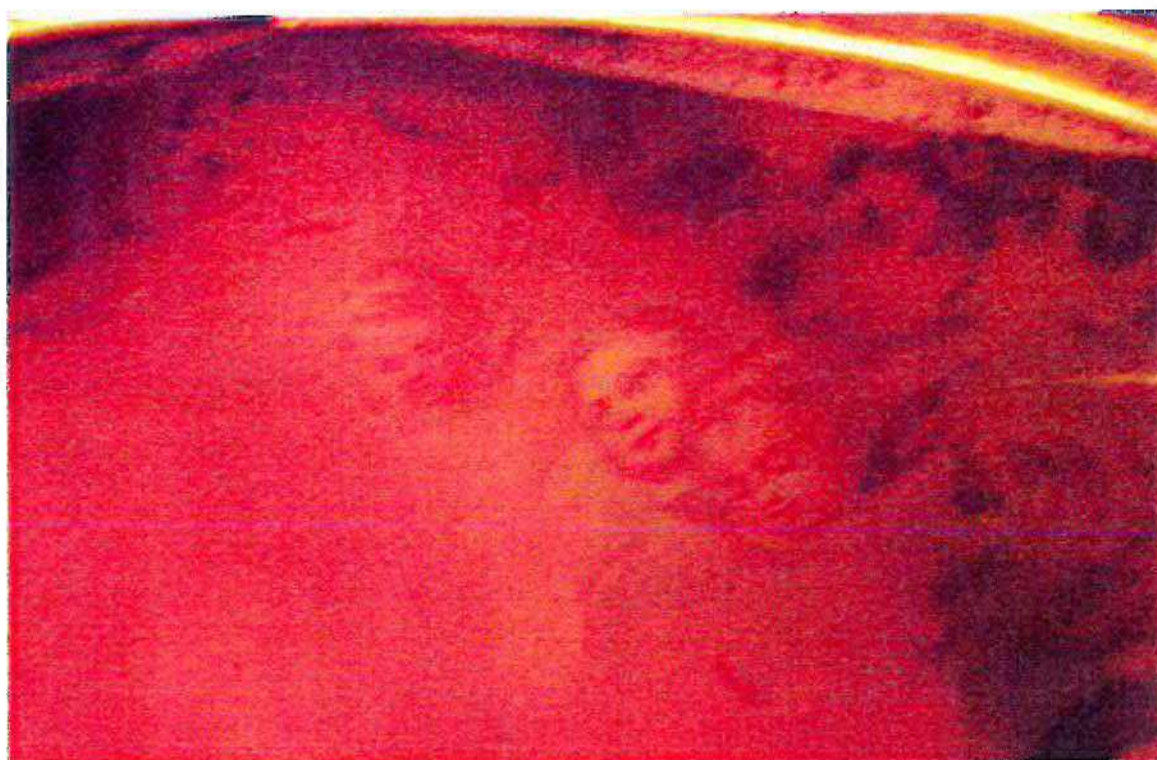
Fotografia 68 – Będzin kościół p. w. Świętej Trójcy, ołtarz główny, fragment obrazu Matki Boskiej Anielskiej przed konserwacją. Widoczne miejsca retuszy, które z czasem pociemniały.

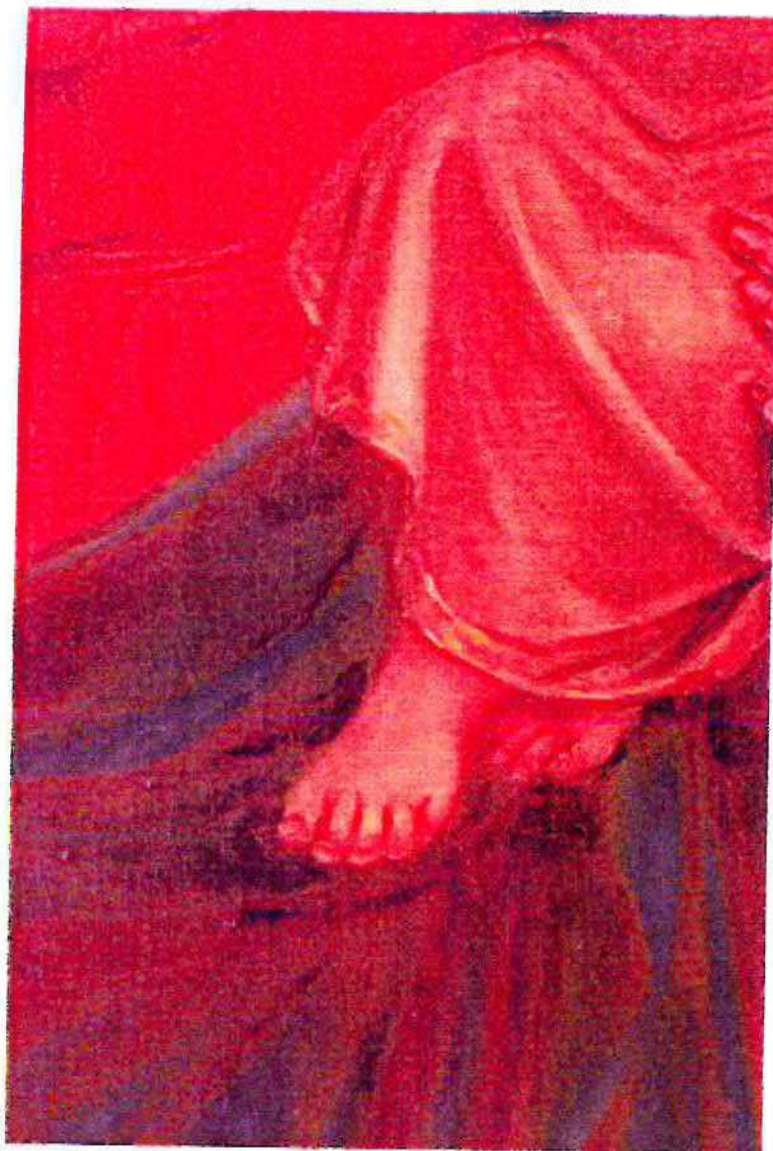
Fotografia 69 – Będzin kościół p. w. Świętej Trójcy, ołtarz główny, fragment obrazu Matki Boskiej Anielskiej przed konserwacją. Widoczne miejsca retuszy, które z czasem pociemniały.

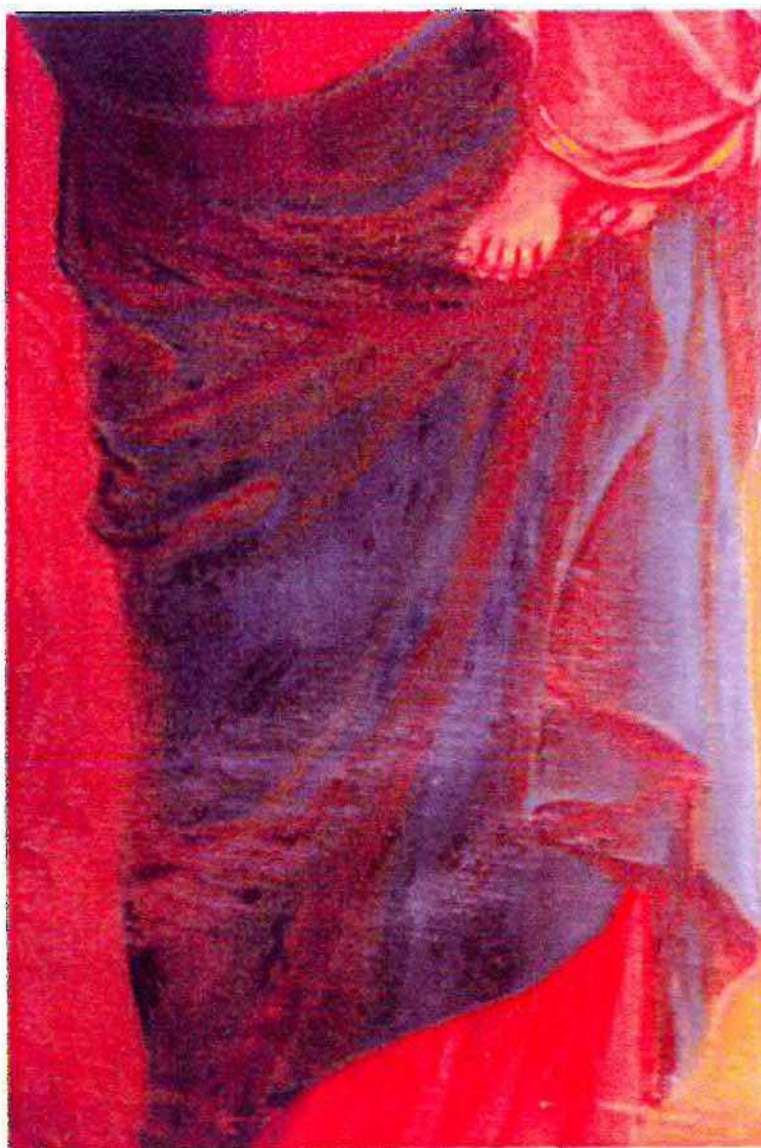
Fotografia 70 – Będzin kościół p. w. Świętej Trójcy, ołtarz główny, fragment obrazu Matki Boskiej Anielskiej przed konserwacją. Widoczne miejsca retuszy, które z czasem pociemniały.

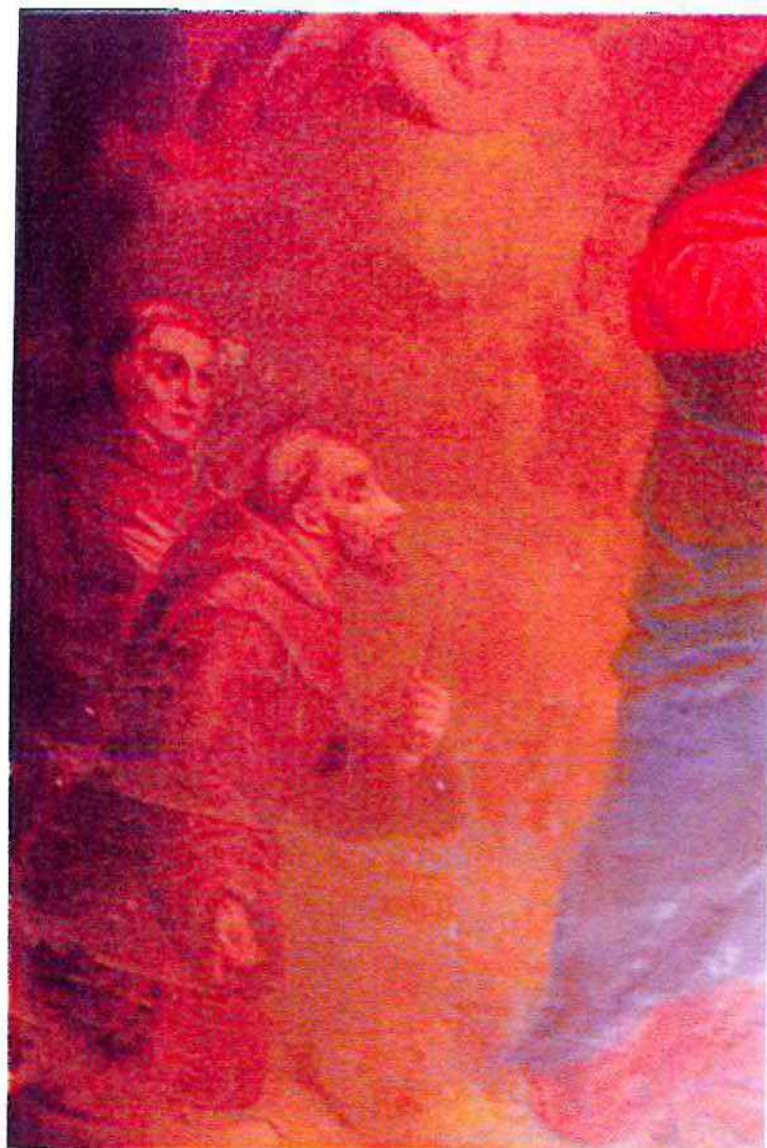
Fotografia 71 – Będzin kościół p. w. Świętej Trójcy, ołtarz główny, fragment obrazu Matki Boskiej Anielskiej przed konserwacją. Widoczne nierówności płótna – pofalowania.

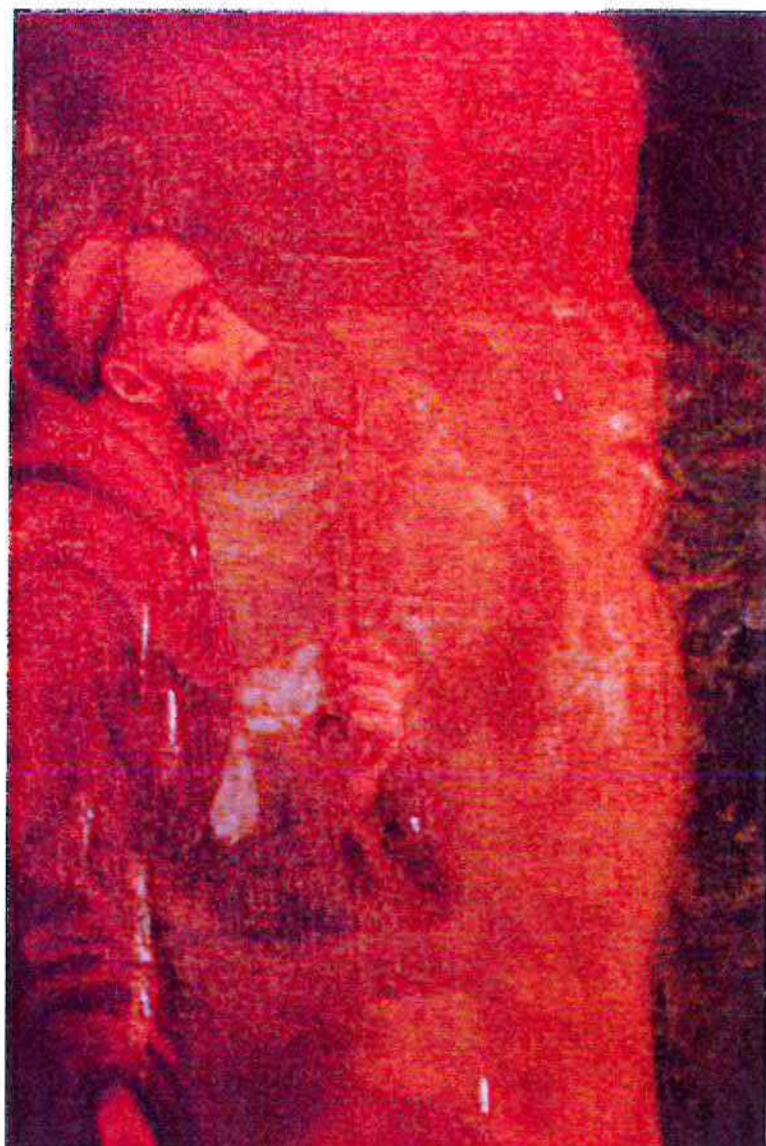
Fotografia 72 – Będzin kościół p. w. Świętej Trójcy, ołtarz główny, fragment obrazu Matki Boskiej Anielskiej przed konserwacją. Widoczne zachłapania.

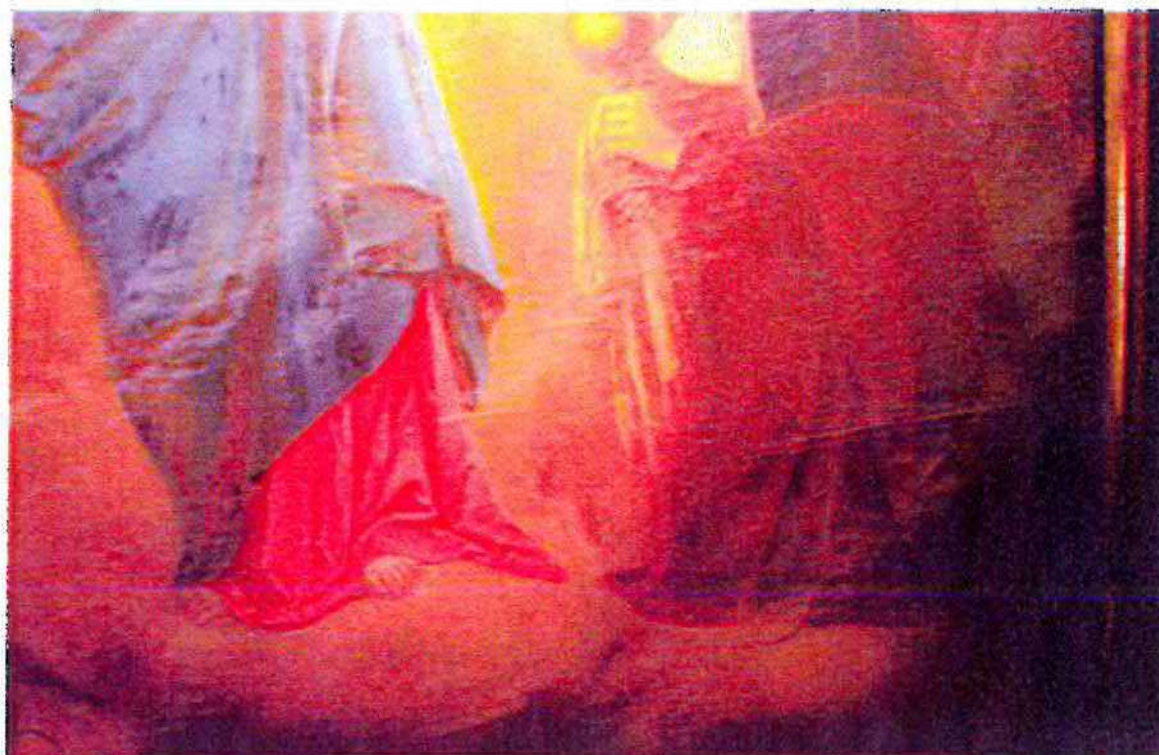
Fotografia 73 – Będzin kościół p. w. Świętej Trójcy, ołtarz główny, fragment obrazu Matki Boskiej Anielskiej przed konserwacją. Widoczne nierówności płótna – pofalowania.

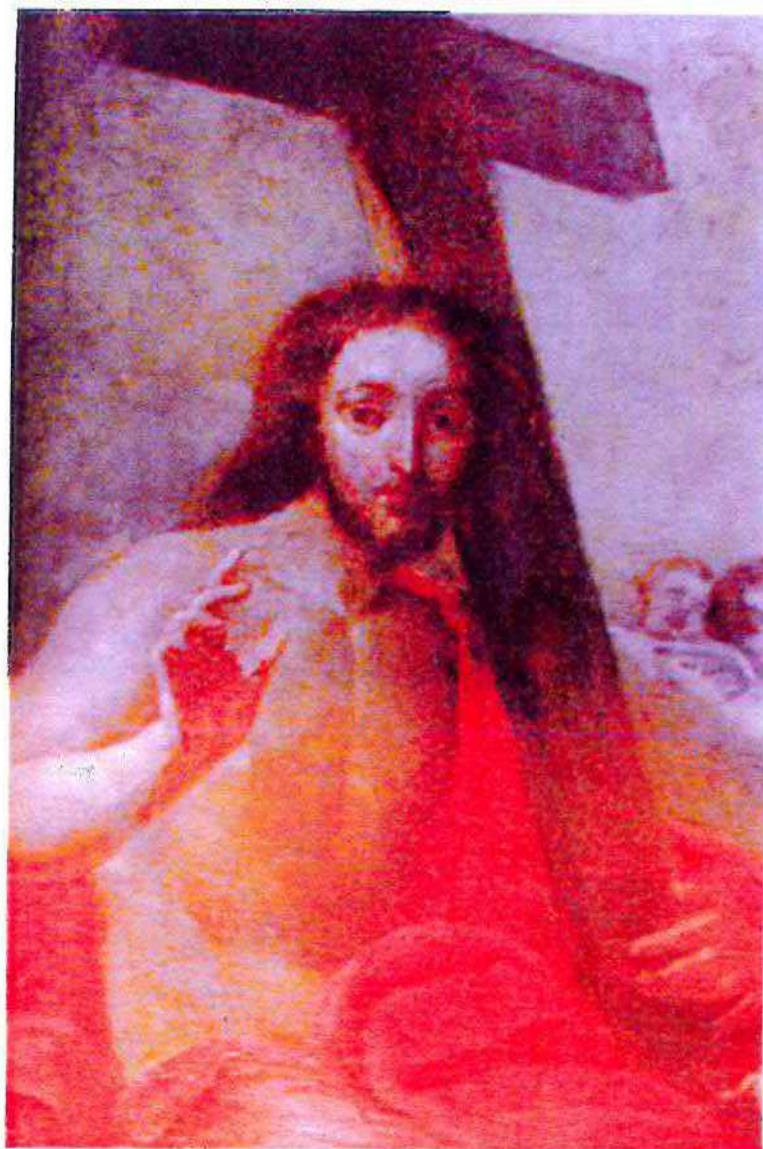
Fotografia 75 – Będzin kościół p. w. Świętej Trójcy, ołtarz główny, fragment obrazu Świętej Trójcy przed konserwacją. Widoczne miejsca retuszy, które z czasem pociemniały.

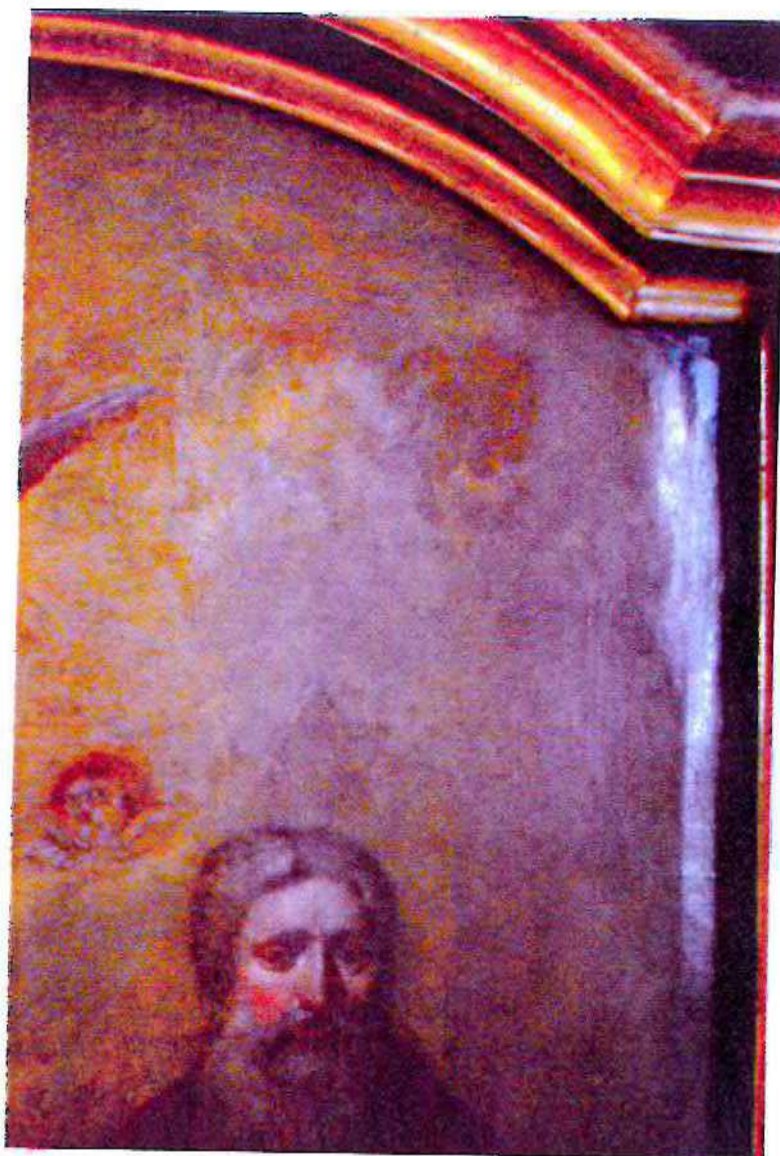
Fotografia 76 – Będzin kościół p. w. Świętej Trójcy, ołtarz główny, fragment obrazu Świętej Trójcy przed konserwacją. Widoczne miejsca retuszy, które z czasem pociemniały i nierówności płótna – pofalowania.

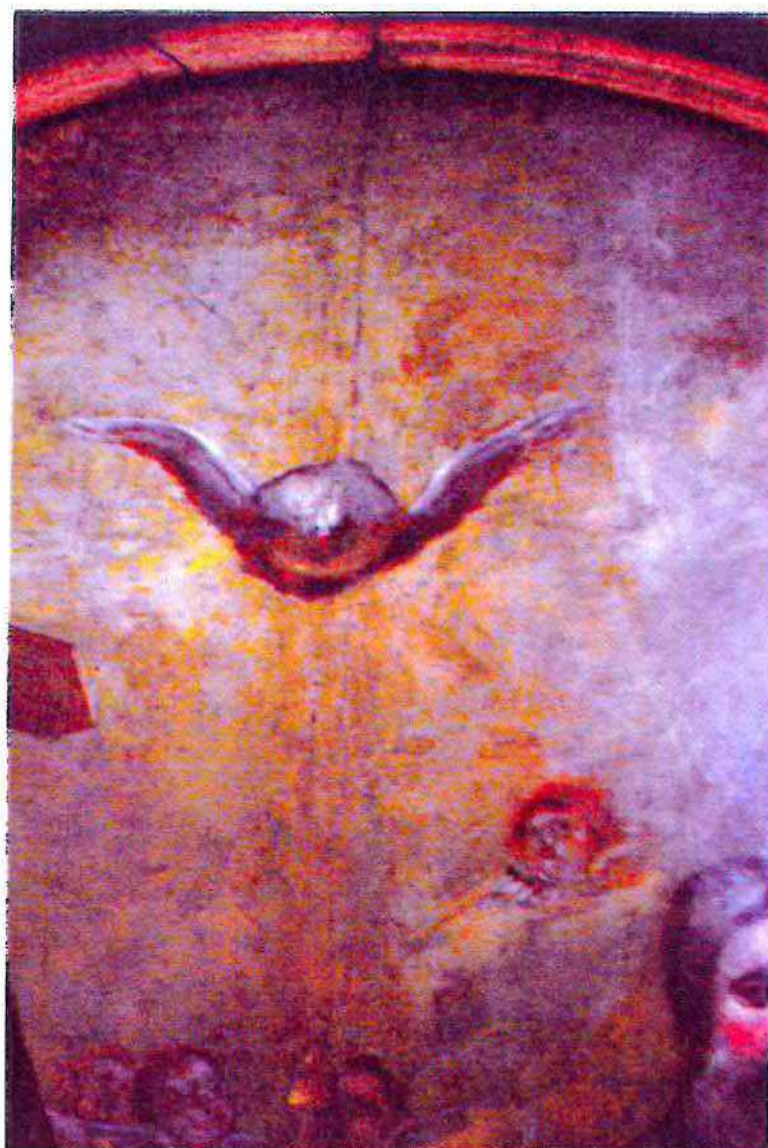
Fotografia 77 – Będzin kościół p. w. Świętej Trójcy, ołtarz główny, fragment obrazu Świętej Trójcy przed konserwacją. Widoczne miejsca retuszy, które z czasem pociemniały, szew odwrocia odbity środkiem obrazu, ubytki warstwy malarskiej i przetarcia.

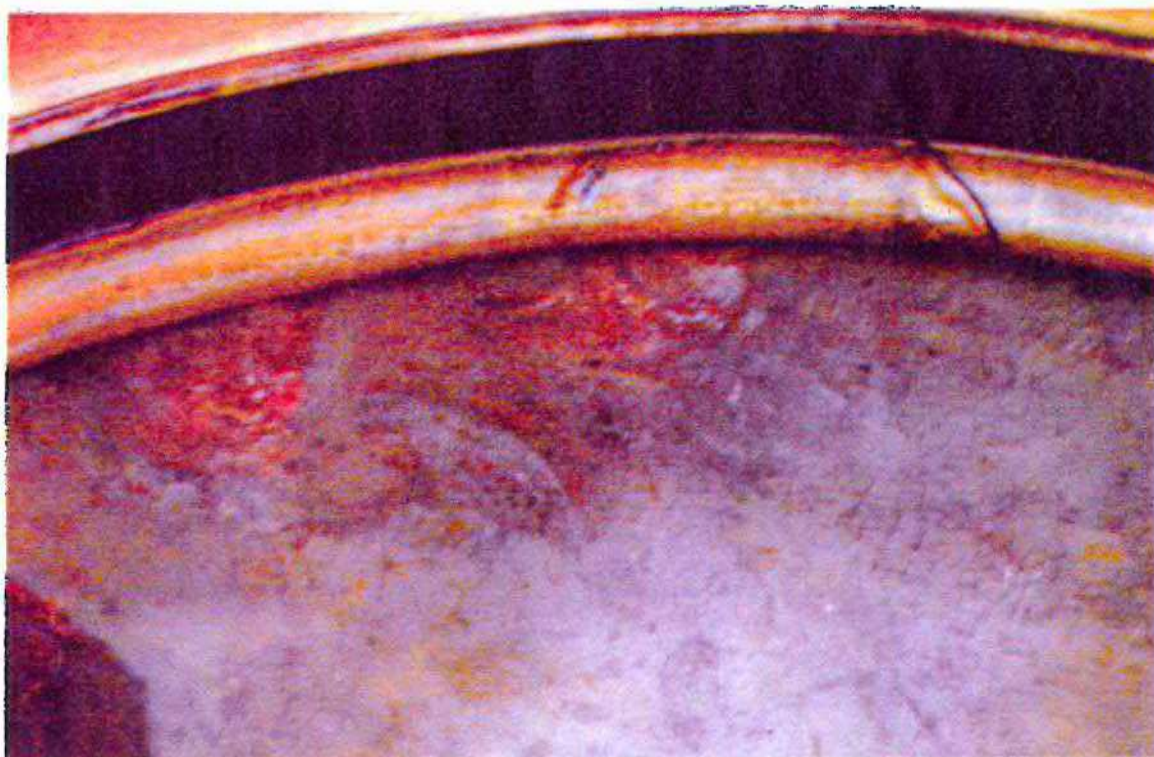
Fotografia 78 – Będzin kościół p. w. Świętej Trójcy, ołtarz główny, fragment obrazu Świętej Trójcy przed konserwacją. Widoczne miejsca retuszy, które z czasem pociemniały, ubytki warstwy malarskiej i przetarcia.

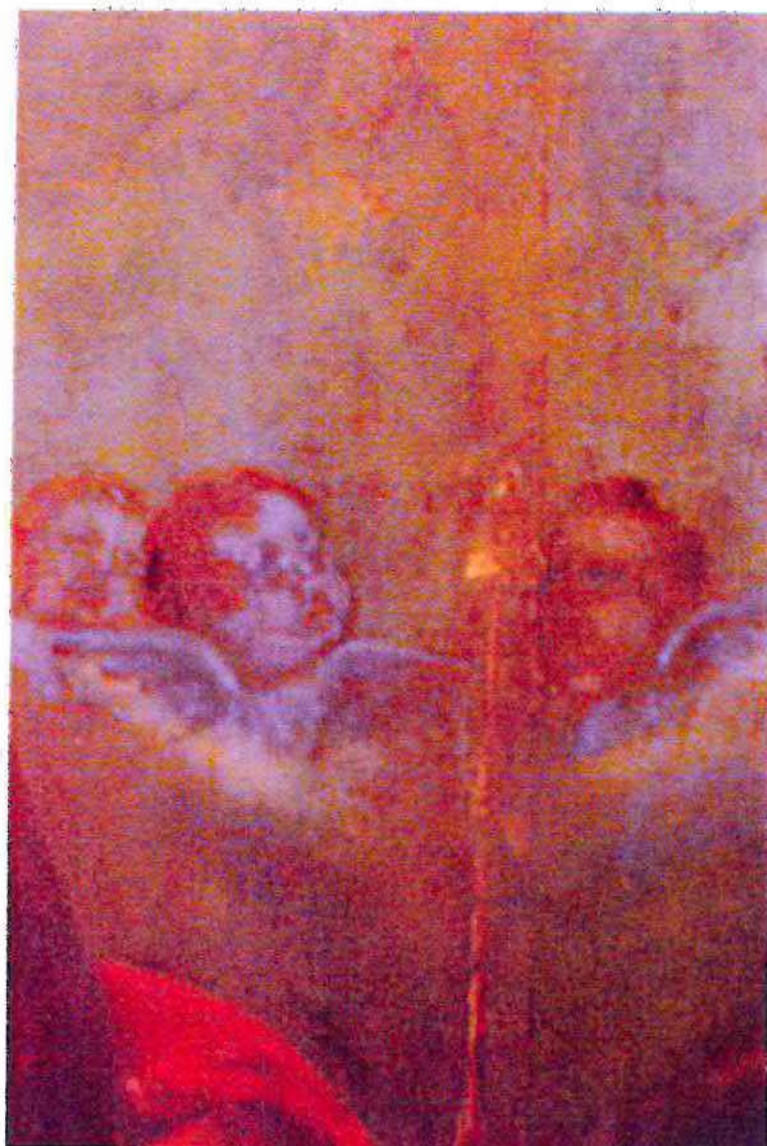
Fotografia 79 – Będzin kościół p. w. Świętej Trójcy, ołtarz główny, fragment obrazu Świętej Trójcy przed konserwacją. Widoczne miejsca retuszy, które z czasem pociemniały, szew odwrocia odbity środkiem obrazu, ubytki warstwy malarskiej i przetarcia.

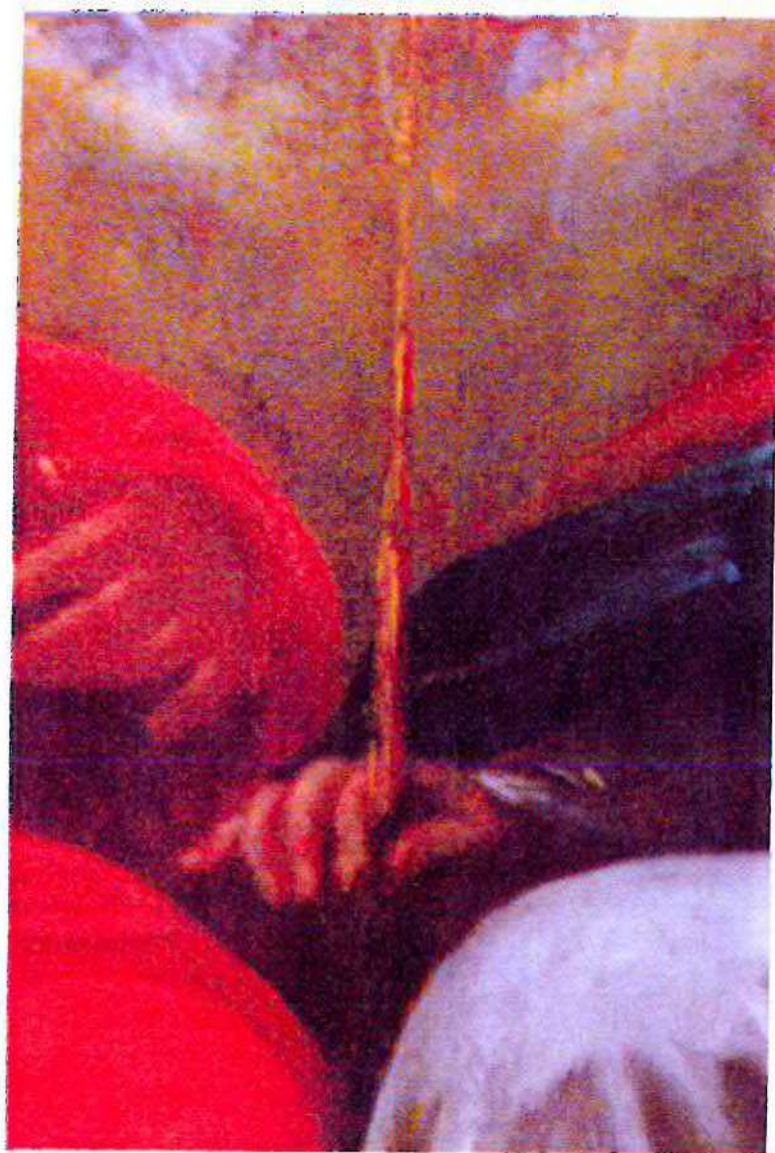
Fotografia 80 – Będzin kościół p. w. Świętej Trójcy, ołtarz główny, fragment obrazu Świętej Trójcy przed konserwacją. Widoczne miejsca retuszy, które z czasem pociemniały i przetarła.

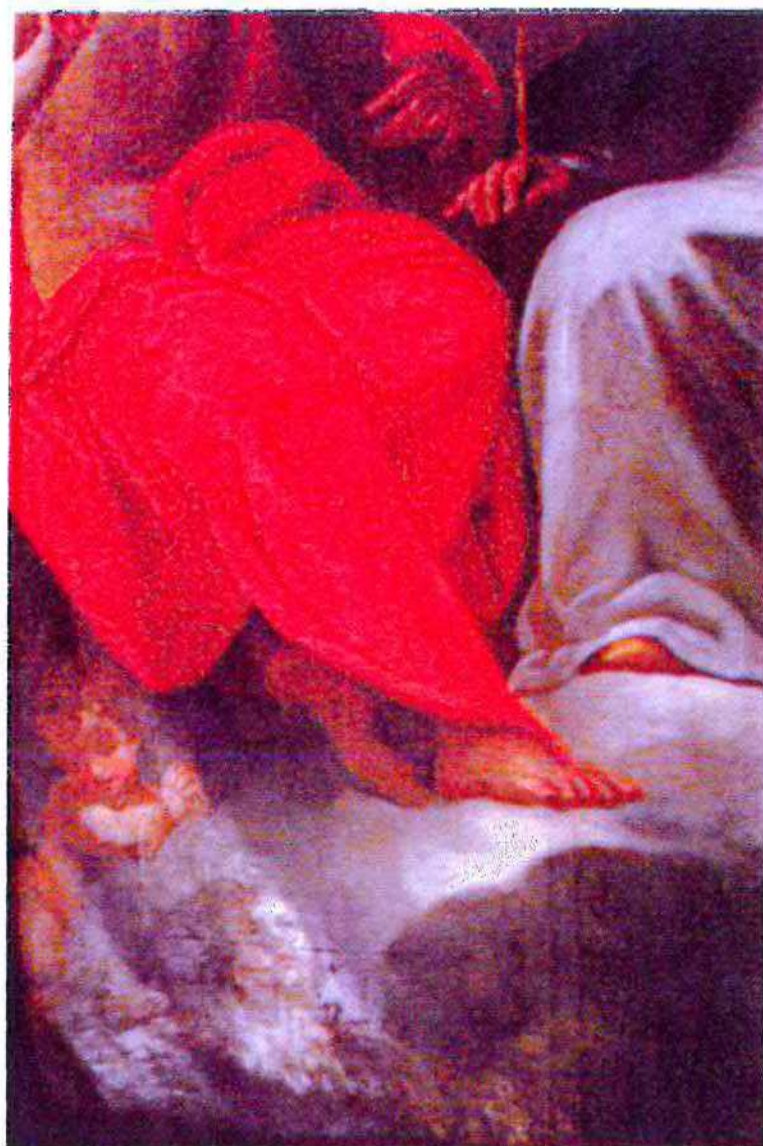
Fotografia 81 – Będzin kościół p. w. Świętej Trójcy, ołtarz główny, fragment obrazu Świętej Trójcy przed konserwacją. Widoczne miejsca retuszy, które z czasem pociemniały, szew odwrocia odbity środkiem obrazu, ubytki warstwy malarskiej, przetarcia i nierówności płótna – pofalowania.

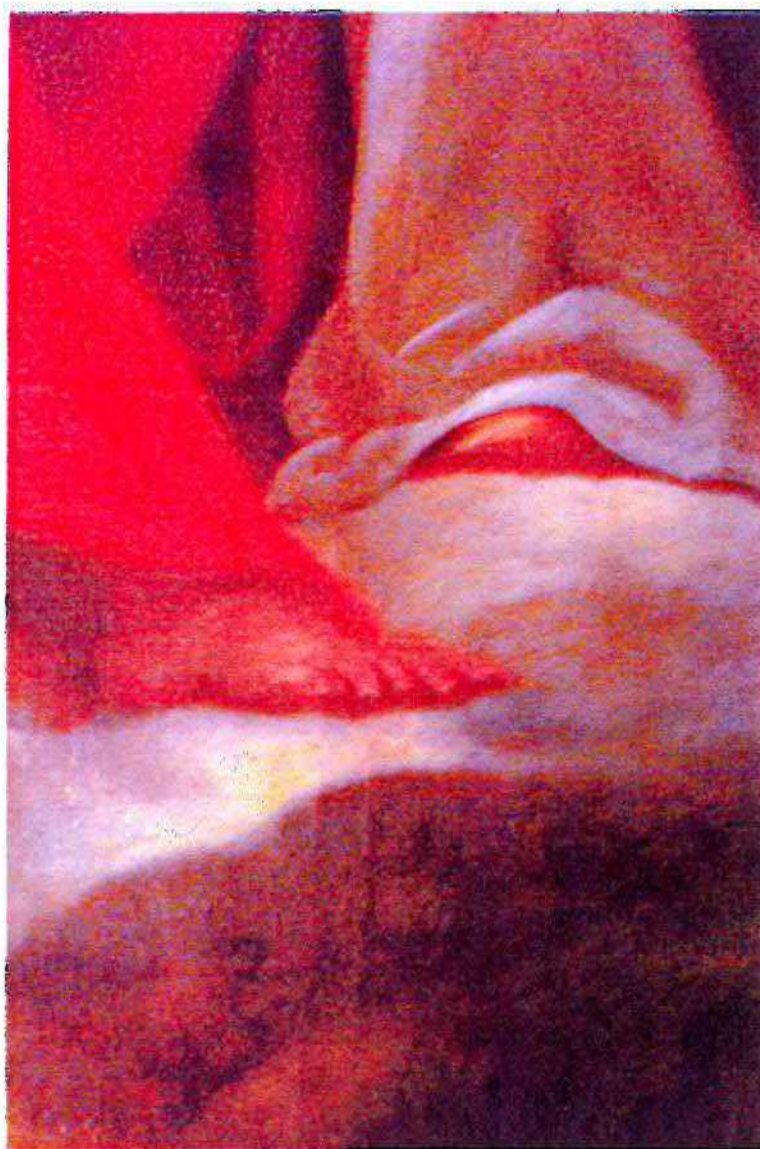
Fotografia 82 – Będzin kościół p. w. Świętej Trójcy, ołtarz główny, fragment obrazu Świętej Trójcy przed konserwacją. Widoczne miejsca retuszy, które z czasem pociemniały, szew odwrocia odbity środkiem obrazu, ubytki warstwy malarskiej i przetarcia.
