Fotografia 31 – Będzin kościół p. w. Świętej Trójcy, fragment ołtarza przed konserwacją. Widoczna dekoracja złożona z przetarciami i zaciekami z szelaku.

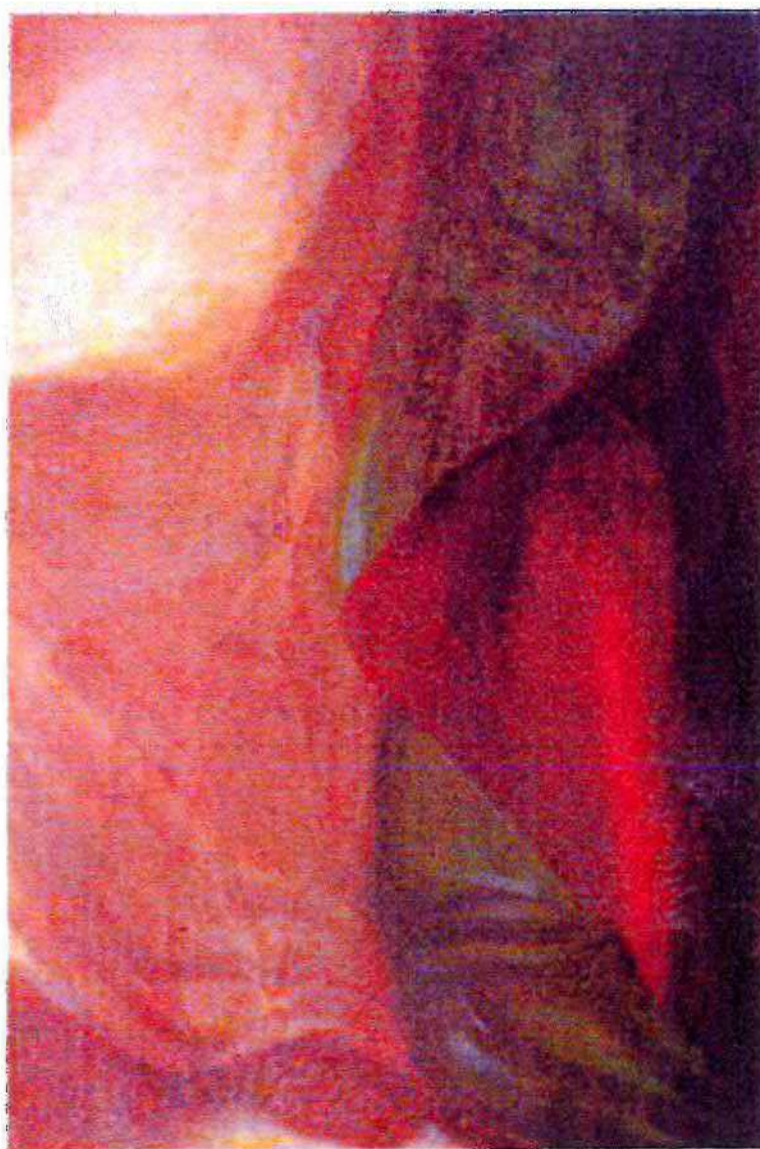
Fotografia 83 – Będzin kościół p. w. Świętej Trójcy, ołtarz główny, fragment obrazu Świętej Trójcy przed konserwacją. Widoczne miejsca retuszy, które z czasem pociemniały.

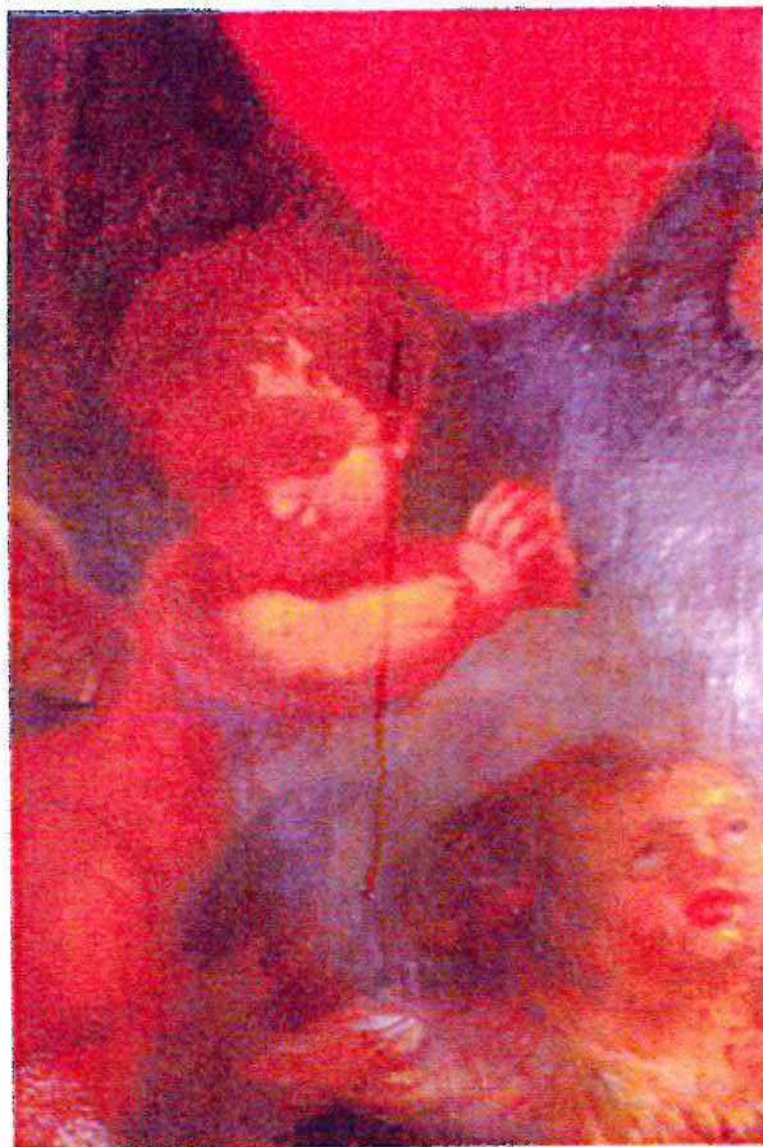
Fotografia 84 – Będzin kościół p. w. Świętej Trójcy, ołtarz główny, fragment obrazu Świętej Trójcy przed konserwacją. Widoczne zachlapania.

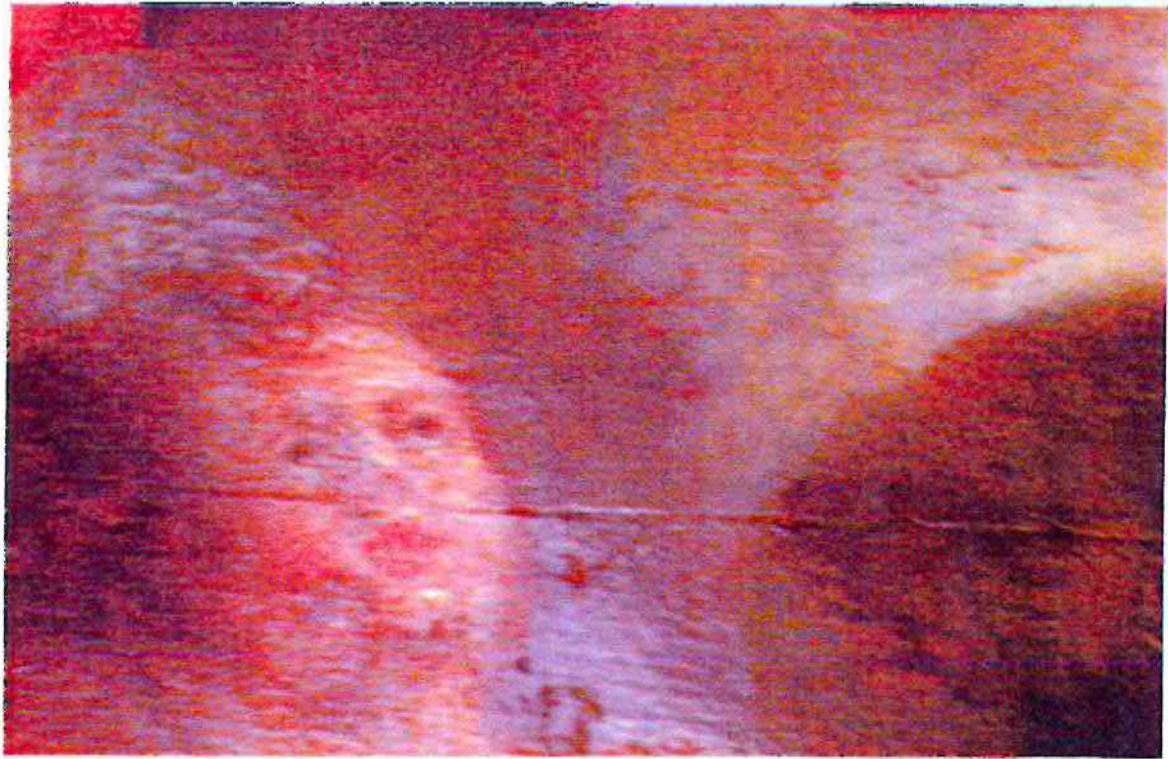
Fotografia 85 – Będzin kościół p. w. Świętej Trójcy, ołtarz główny, fragment obrazu Świętej Trójcy przed konserwacją. Widoczne miejsca retuszy, które z czasem pociemniały i ubytki do płótna.
